建設工事の安全対策について

静岡県交通基盤部
富士土木事務所

令和5年度 建設工事事故の発生状況

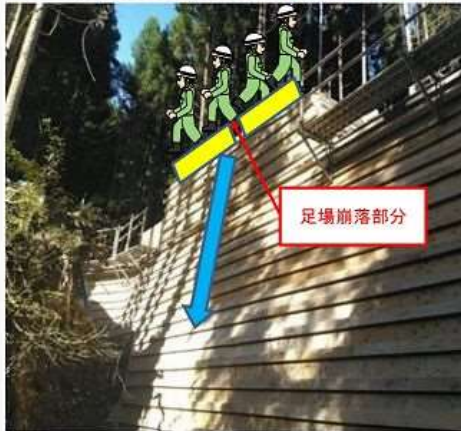
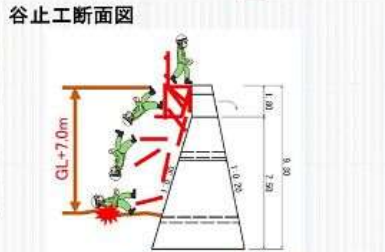
足場崩落部分

【令和5年9月19日事故発生】
コンクリートの打設中に足場が外れて作業員4名が転落

谷止工のコンクリート打設中、左岸上流側に設置していた張出し足場(キャットウォーク)の単クランプ固定部が破損し、高さ約7m下の河床に転落し、2名が骨折、他2名が打撲した。

原因① 単クランプの取り付け方が不適切であった。

原因② 最大積載荷重の標識が非掲示であり、周知されていなかったため、最大積載荷重以上の荷重が載荷された。

原因③ 足場点検表の点検結果と実際の現場で相違がある等、点検がずさんであった。

再発防止策①

単クランプの固定方法を見直し、メーカー推奨の以下の固定方法とする。あるいは荷重計算し、安全を確認した方法で足場を設置し、周知徹底する。

再発防止策②

再発防止策③

- ・点検のダブルチェック体制として、足場作業主任者点検終了後に結果を主任技術者が確認する。
- ・作業床(布板)の水平状態について点検項目に追加し徹底する。
- ・元請会社は、月1回実施していた店社パトロールを月2回実施とし、安全管理の徹底を図る。

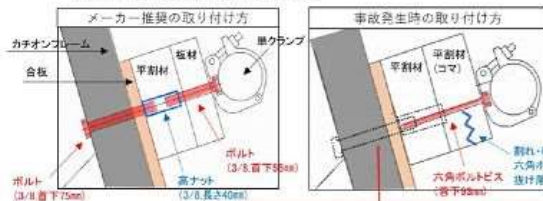
単クランプ固定箇所詳細図

カチオンフレームの穴を通した構造物中継からの固定がない

破損した平割材(コマ)

抜け落ちた六角ボルトビス(首下93mm)と単クランプ

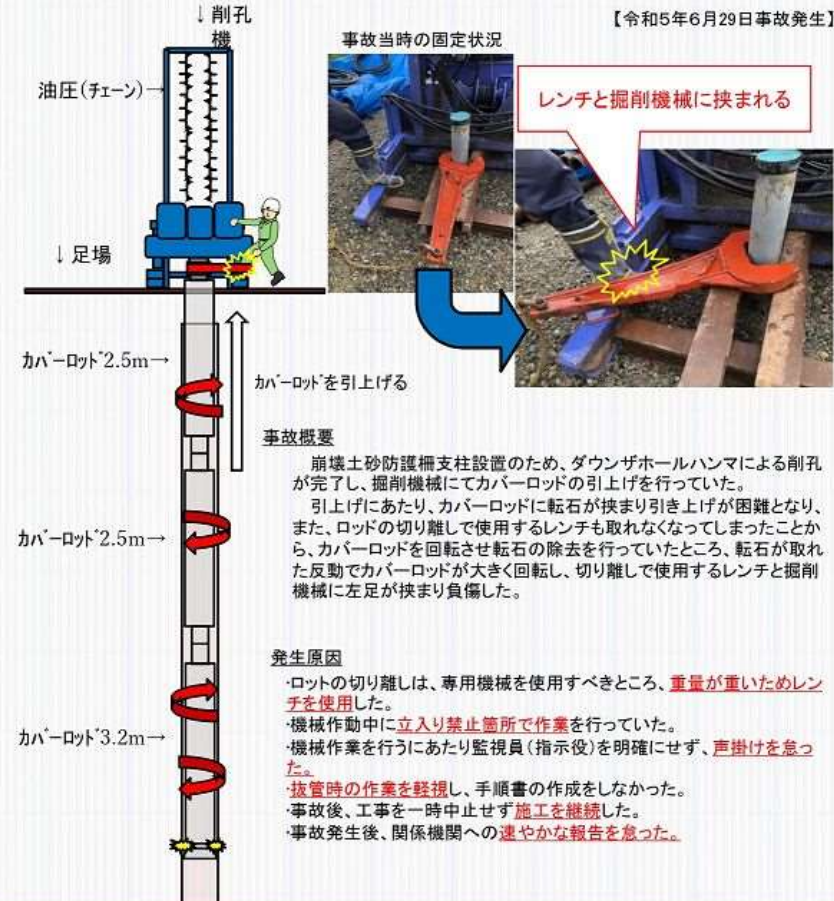
作業員が掘削機械の抜管作業中に、レンチと掘削機械に足を挟まれる

- 再発防止策①
専用機械を使用し、**レンチを使用しない。**
- 再発防止策②
ロッド回転時の**危険範囲を明確化する。**

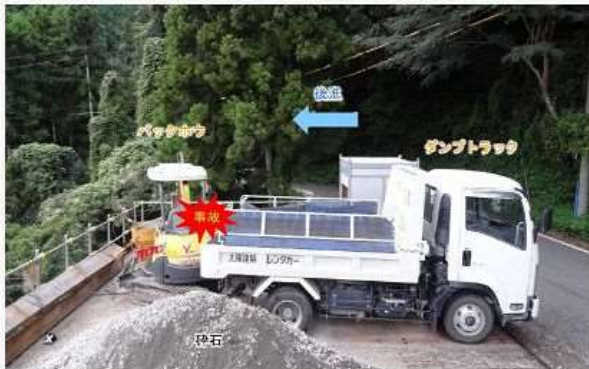
後進するダンプトラックの背後に入り、ダンプトラックとバックホウに挟まれ

・仮設構台上の作業員が、後進中のダンプトラックの背後に入り、また、ダンプトラック運転手はこれに気付かず後進し、バックホウとダンプトラックの間に挟まれ死亡した。

- 1)当該作業における作業計画書の作成を怠った。
現場代理人は、当該作業を被災作業員に一任していた。
- 2)ダンプトラックの後退に対する作業員の安全対策が不十分であった。
・運転手は誘導がないにもかかわらずダンプトラックを後退させた。
・被災者は誘導をすべきところを誘導せず、別作業を行っていた。
- 3)安全に対する事業者の取り組みが不十分であった。
・安全訓練を一部の作業員に実施するにとどまり、本作業を行う作業員全員を安全訓練に参加させていなかった。

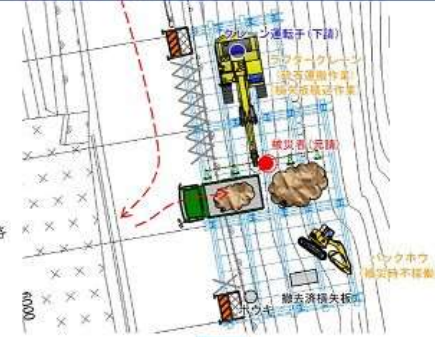
①

- ・北側から来たDTが埋戻し材を仮設構台へ荷降ろし
- ・被災者は、DT右側後方で誘導

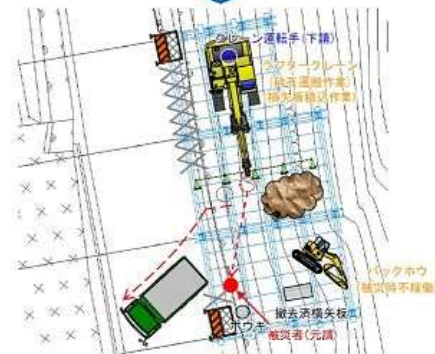
②

- ・被災者は、空荷になったDTへ横矢板を積み込むため、DT運転手へ駐車位置の変更を指示
- ・被災者は、DTが車道へ出た後、DT左側へ移動

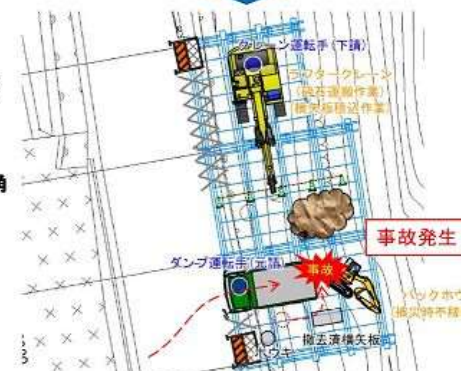
③

- ・被災者は、DT後退時に荷台後部の落ちてくる碎石に気付き、ほうきを持ち、DT背後で別作業を開始
- ・DT運転手は、誘導指示なしで後退。死角に被災者がいることに気づかず、DTとBHの間に被災者を挟んだ。

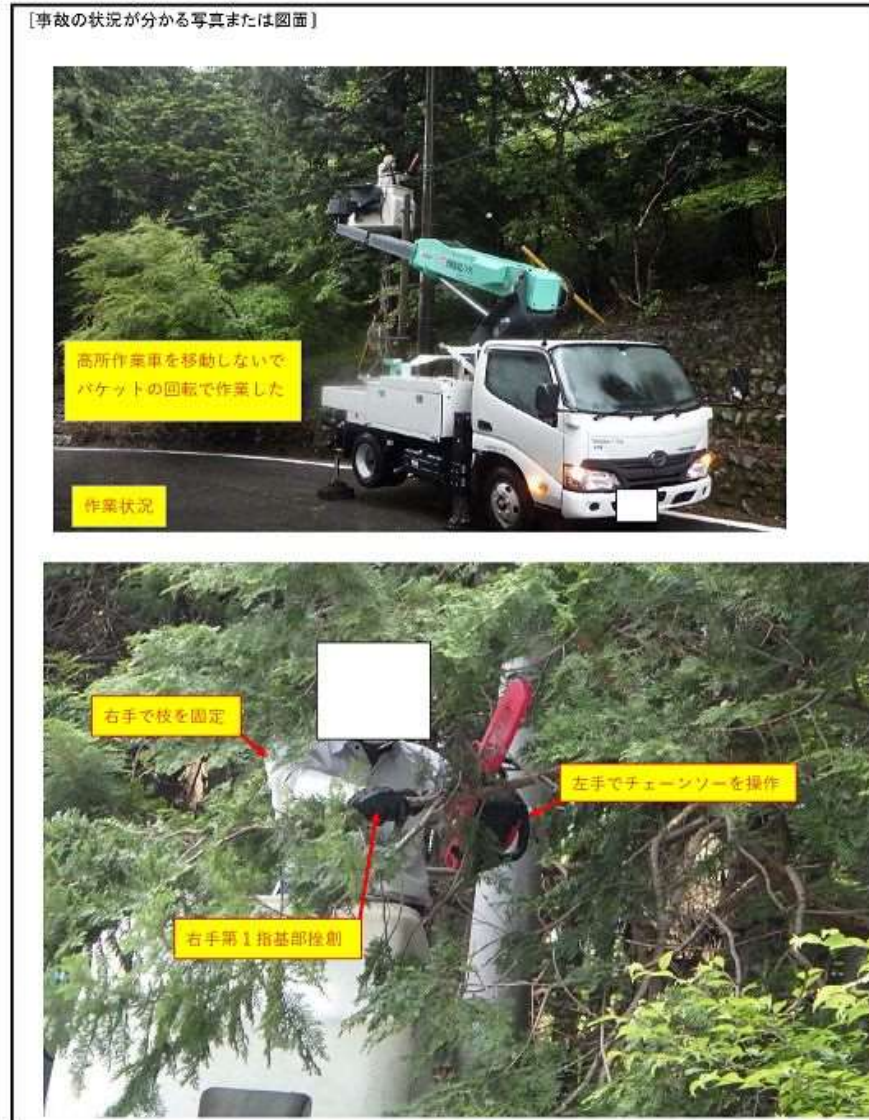
事故状況写真

災害の種類	労働災害(作業員)	工事区分	伐採工事
事故内容	チェーンソーの接触による被災	被災者	性別・年齢 性別:●性 年齢:●●歳
被災状況	右第1指基部挫創	職業	土木作業員
<p>[災害の概要]</p> <p>□現場の状況: ●●●線左側道路支障木の枝の伐採作業 (元請:●●●●5名、交通誘導員3名(計8名))</p> <p>□事故の概要: 令和(5)年(5)月(19)日(金 曜日) 作業員は高所作業車のバケットに乗り、左手で杖を持ち、右手で小型のチェーンソーによる伐採作業を行っていた。 電柱の支障により、そのままの姿勢では伐採作業が不可能となったため、バケットを反転し、利き手の右手で杖、左手でチェーンソーによる作業に切り替えた。 細い杖を右手でまとも、利き手と逆の左手でチェーンソー作業をしたため、支持する力が不十分でチェーンソーが鋭ね返り、刃が右手に接触し右手親指の付け根を切創した。 □安全対策の有無: 有 -朝礼を行い、全作業員で作業内容を確認のうえ作業を開始した。 -但し、危険予知活動表は作成していなかった。 -チェーンソー作業を行う作業員は、安全衛生教育を受講していた。</p>			
<p>[再発防止策]</p> <p>□同 題 点: 1 現場代理人が危険な状態を見逃し、作業を行っていた。 2 チェーンソー取扱説明書で禁止している状態で作業を行った。 ①無理な姿勢でのチェーンソー作業をした。 -高所作業車の配置位置が悪い -高所作業車を適正な位置に移動しないで作業を実施した。 ②チェーンソー作業を片手で実施した ③チェーンソーでは暴れて切断が困難な小枝もチェーンソーを使用した。 3 危険予知活動表が未作成で朝礼を行い作業を開始した。 4 保護具の不備 耐切削の低い布製・薄手の作業手袋を着用</p> <p>□防 止 対 策: 1 現場代理人の指示、監視のもと、作業を行う。 2 チェーンソー取扱説明書を厳守して、作業を行う。 ①正しい姿勢でのチェーンソー作業をする。 -高所作業車を適正な位置に配置する。 -現場代理人の指示・監視のもと高所作業車を配置し作業する。 ②チェーンソー作業は両手で行う。 ③直径2cm未満の小枝はノコギリ又は剪定ハサミにより切断する。 3 危険予知活動表を作成し朝礼を行い作業を開始する。 4 保護具の着用 耐切削の高い厚手の手袋を着用する。 チェーンソー防護ズボンを着用する。 ヘルメットにフェースガードを装着する。 5 上記の再発防止策をハザードマップに反映する。</p>

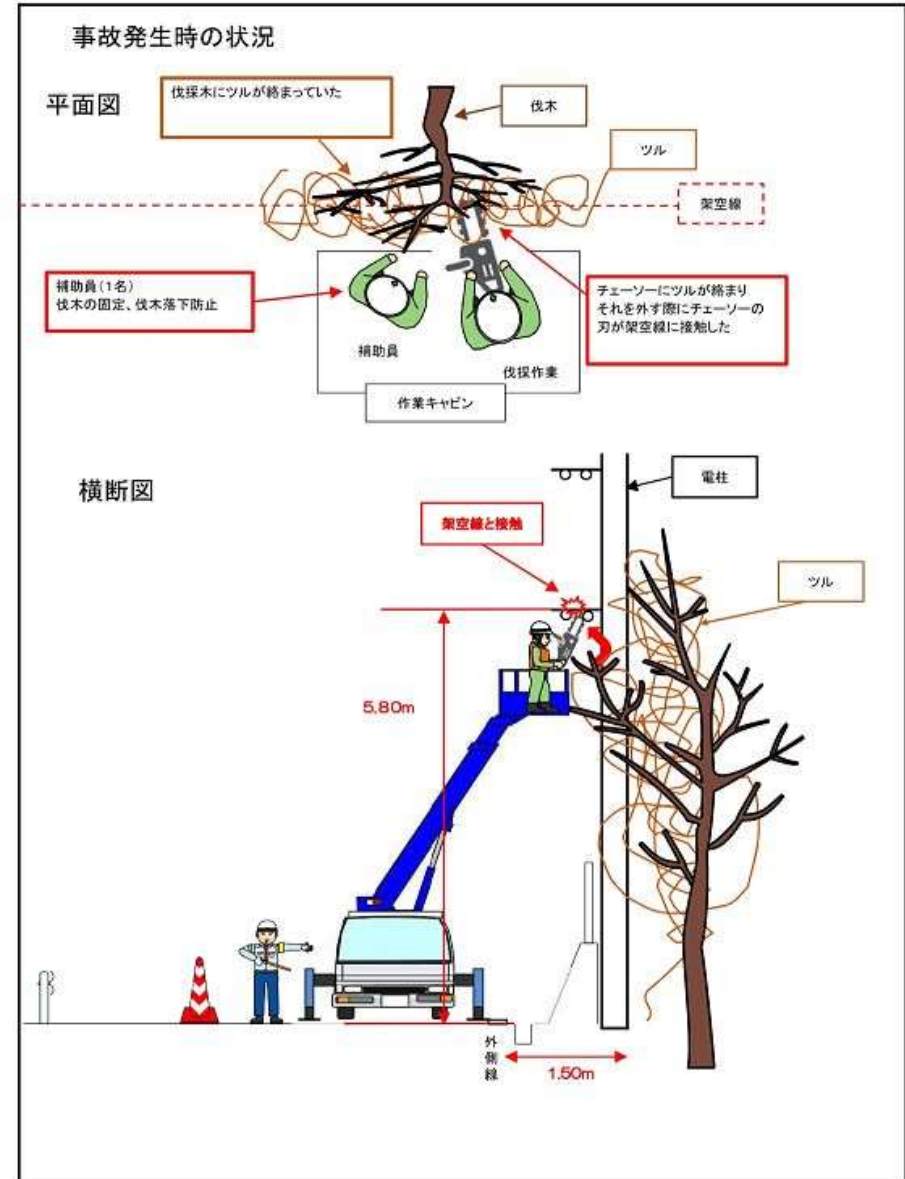
災害の種類	物損事故	工事区分	伐採工事
事故内容	チェーンソーの接触による架空線一条の損傷	被災者	性別・年齢
被災状況	架空線(光回線)の一条損傷	職業	
【災害の概要】 □現場の状況： ●●●●線の道路支障木の伐採作業 (元請：●●●●1名、下請け：●●●●6名、交通誘導員3名(計10名)) □事故の概要：令和6年1月19日(金曜日) 作業員は高所作業者のバケットに乗り、小型のチェーンソーによる伐採作業を行っていた。伐採予定の木にはツルが絡まっていた。ツルが絡まっている状態で伐採をしたため、チェーンソーにツルが絡まり、チェーンソーから除去しようと、引き戻した反動で架空線にチェーンソーの刃が接触し架空線(光回線)を一条損傷した。 □安全対策の有無：有 ・朝礼を行い、全作業員で作業内容を確認のうえ作業を開始した。 ・チェーンソー作業を行う作業員は、安全衛生教育を受講していた。 ・防護服等は着用していた。			
【再発防止策】 □問題点：【作業前の準備】 ①架空線近傍の支障木にも関わらず、発注者と協議及び安全対策を行わずに伐採を行った。 【作業中の状況】 ②伐採木にツルが巻き付いている状態で伐採を行った。 【その他】 ③ハザードマップに①・②についてのリスクを考えず、記載していなかった。			
□防止対策：【作業前の準備】 ①作業前に発注者と支障木の伐採範囲の事前確認を行う(平面、横断など)。なお、架空線の近傍を伐採する場合は、架空線管理者と協議を行い安全対策を行う。 【作業中の状況】 ②伐採木にツルが巻き付いている場合は、チェーンソーに絡まない様にハサミなどの道具でツルを切断した上で、チェーンソーで伐採する。 【その他】 ③ハザードマップを修正し、リスクについて再認識する。 以上の防止対策の①、②、③を反映した作業手順書を作成し作業する。 ④支障物対策チェックシートの活用を行い架空線事故を未然に防止する。

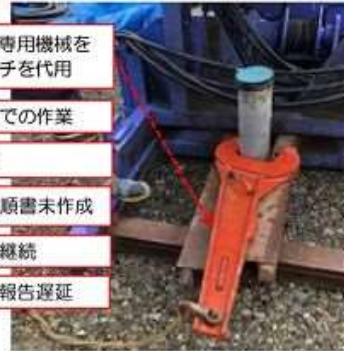
安全対策前の現場状況

掘削完了後に、掘削ロッドに転石が挟まり引き上げ困難となった。転石の除去中に、転石が取れた反動でロッドとレンチが大きく回転し、レンチと機械に作業員の足が挟まった。

- ①ロッド固定に専用機械を使用せず、レンチを代用
- ②立入禁止箇所での作業
- ③監視員の不在
- ④抜管作業の手順書未作成
- ⑤事故後の工事継続
- ⑥関係機関への報告遅延

①専用機械の使用

②危険範囲の明示（立入禁止）

③監視員の配置

④手順書作成（抜管時）

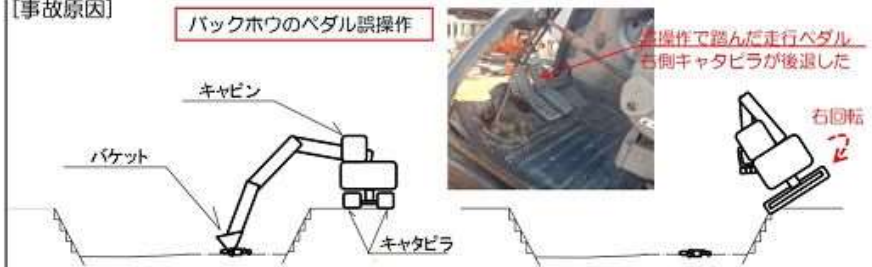
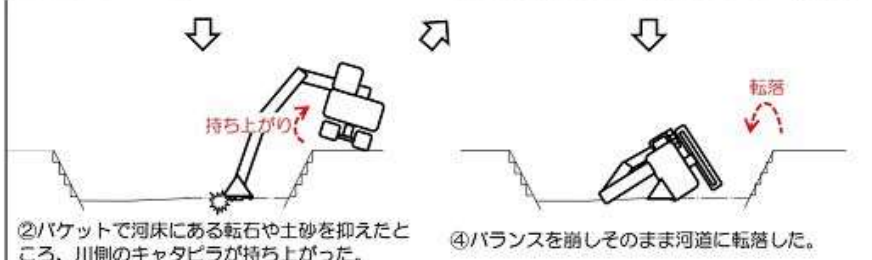
安全対策前の現場状況（イメージ）

①工事用の仮設斜路を撤去後、管理用通路から河床整理をしていた。

③キャタビラが持ち上がったことに慌て、走行ペダルを踏んでしまい、車体が約45°右回転した。

②バケットで河床にある転石や土砂を抑えたとこ、川側のキャタビラが持ち上がった。

④バランスを崩しそのまま河道に転落した。

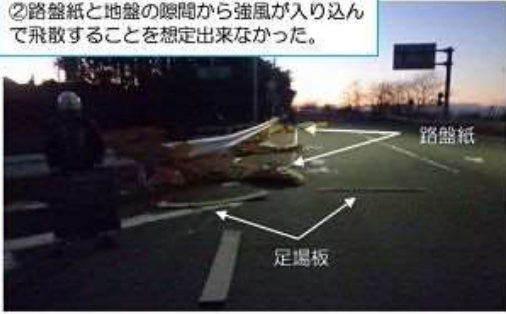
路盤紙飛散

発生日時	令和6年2月27日(火) 午前2時から3時		
災害の種類	公衆災害	工事区分	防草工
事故内容	通行車両損傷	被災者 性別・年齢	—
被災状況	左側ドア等に擦り傷	職業	—
[災害の概要] 防草工で敷設した路盤紙が強風で飛散し、通行車両と接触した。		[事故原因など] ①足場板等による固定のみで風による飛散防止が不十分であった。 ②路盤紙と地盤の隙間から強風が入り込んで飛散することを想定出来なかった。

路盤紙 足場板	
[再発防止策] ①路盤紙を敷設後、その日の内にコンクリートを打設する。 ②施工に当たり、天気予報などで強風状況等を十分に把握した上で施工する。強風の際には、こまめに現場を巡視する。 ③災害防止協議会において、事故発生状況や原因を周知する。

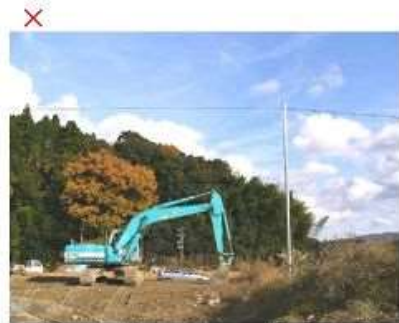
架空線に明示するものがないと 遠近感が解らず、ブームなどで引っ掛ける原因となる。

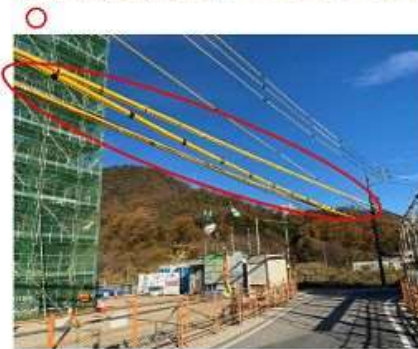
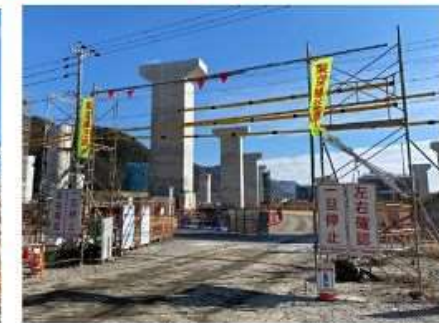
注意喚起の看板 ステッカー

架空線への注意喚起対策が必要。重機作業時に架空線と接触の恐れがある。
