第二章 近世く現代…自然の活用と防災

第一節 富士宮を襲う自然災害とその対策

第三節 白鳥山の崩壊と地震災害

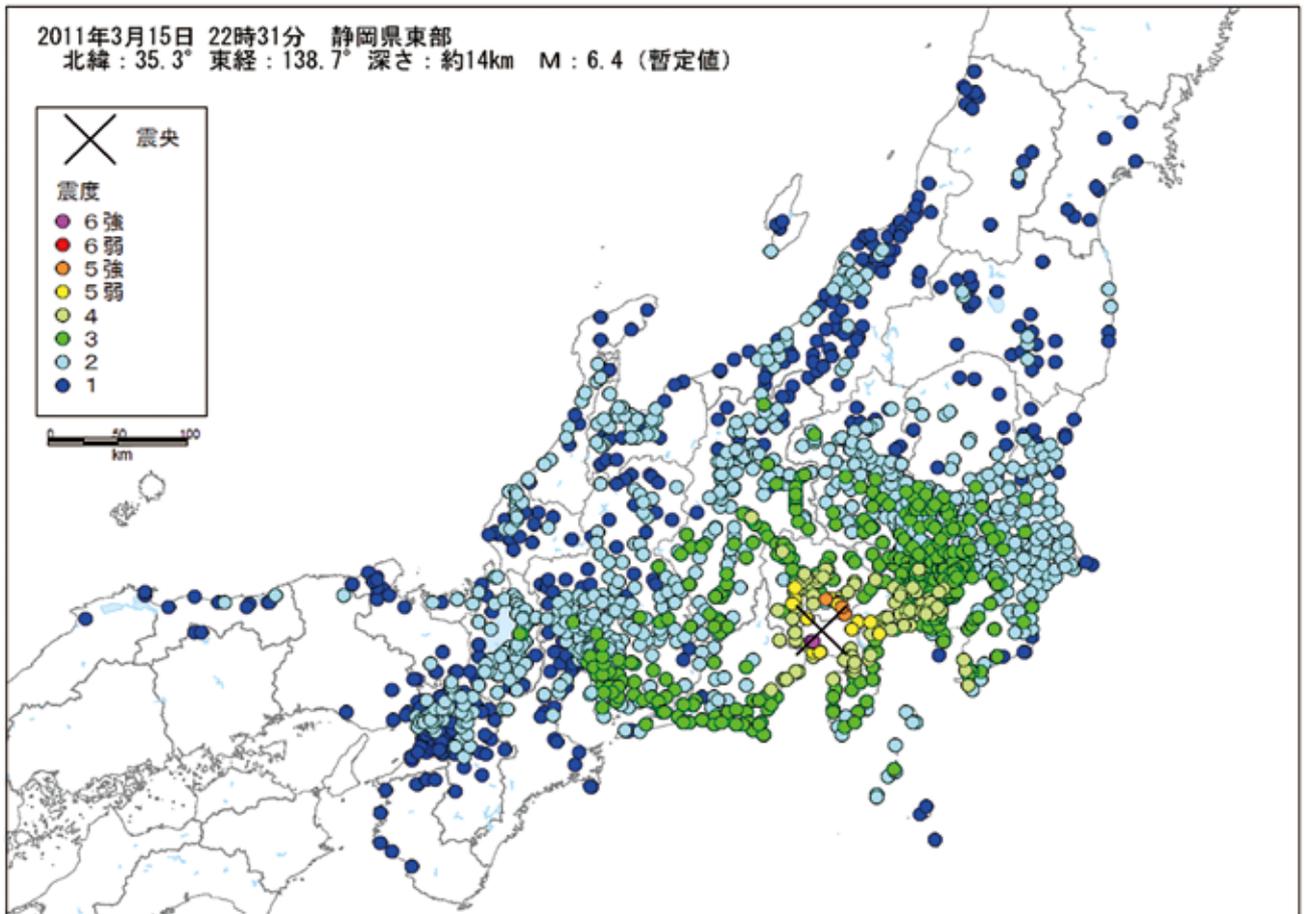
図2-2 平成23年(2011)3月15日の静岡県東部の地震(M6.4)の震度分布(気象庁による)

二〇一一年静岡県東部の地震（M六・四）は平成二十三年（二〇一一）三月一五日の二二時三二分に、富士山頂の南五km付近（図2-11）の地下一五kmを震源として発生し、その四日前に起きた平成二十三年（二〇一一）三月二一日の東北地方太平洋沖地震（M九・〇）が起こした誘発地震の一つと考えられている。富士宮市役所の震度は六強、富士市・御殿場市・小山町でも震度五弱を観測した（図2-12）。富士宮市の被害状況は、軽傷三三人、家屋被害は半壊一戸、一部損壊五四五戸のほか、公共施設一三カ所、文教施設二四カ所、道路三二カ所、河川二カ所、水道五〇〇戸、ブロック塀九九カ所、崖・山崩れ九カ所の被害があった（写真2-11）。なお、地震の震源が富士山のマグマだまりの直上付近にあったため、噴火を誘発する可能性が心配され、富士山火山防災対策協議会が設立されるきっかけとなった（本章第七節）。

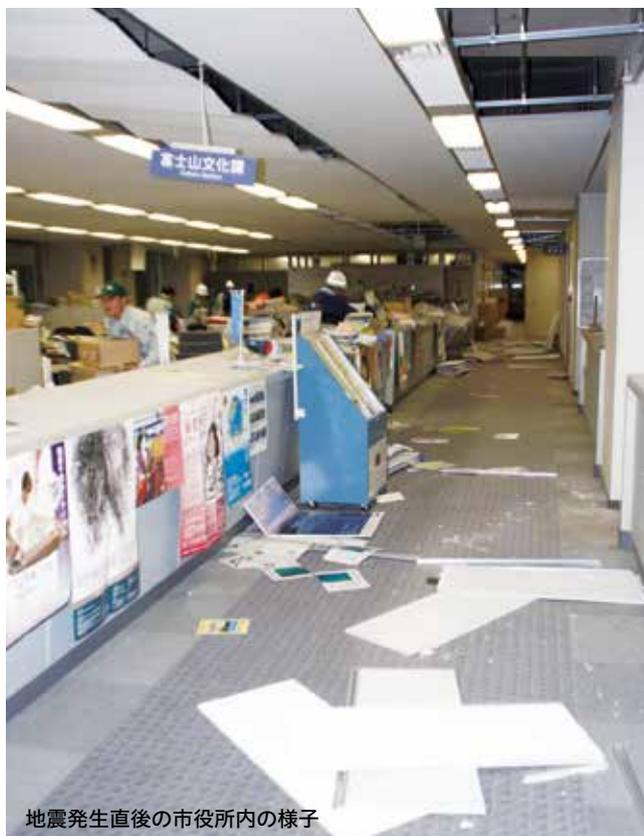
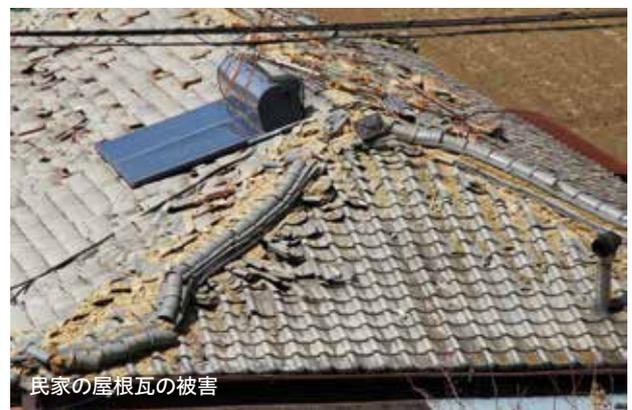
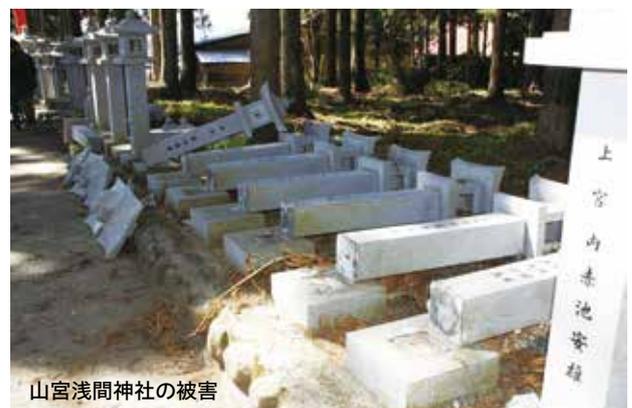
写真2-1 平成23年(2011)3月15日の静岡県東部の地震(M6.4)による富士宮市内の被害

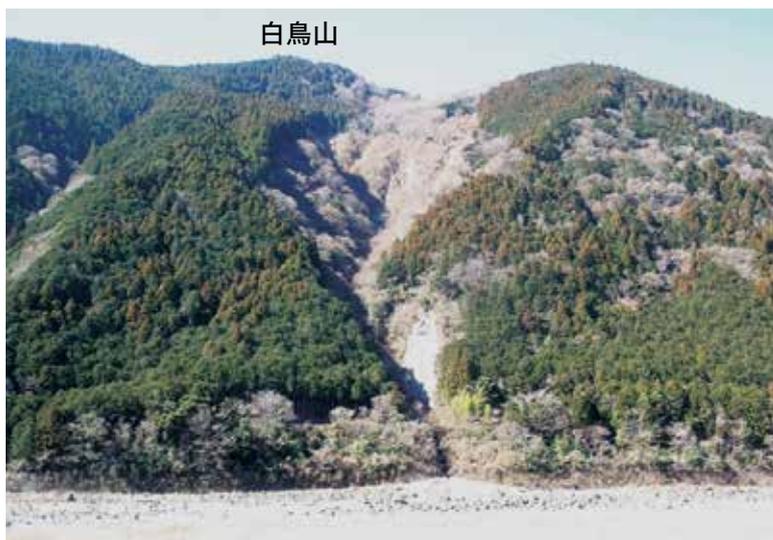
写真2-2 白鳥山崩壊地

写真中央部、白鳥山下方の崩壊地形（2022年3月撮影）。

富士宮市の中心街から西方約5km、富士川の右岸に東方を見渡すように構える白鳥山（五六七・四m）がある（写真2-2・図2-3）。白鳥山とその周辺では、江戸時代の大地震と豪雨時に山腹から崩落があり、ともに甚大な土砂災害を引き起こした。

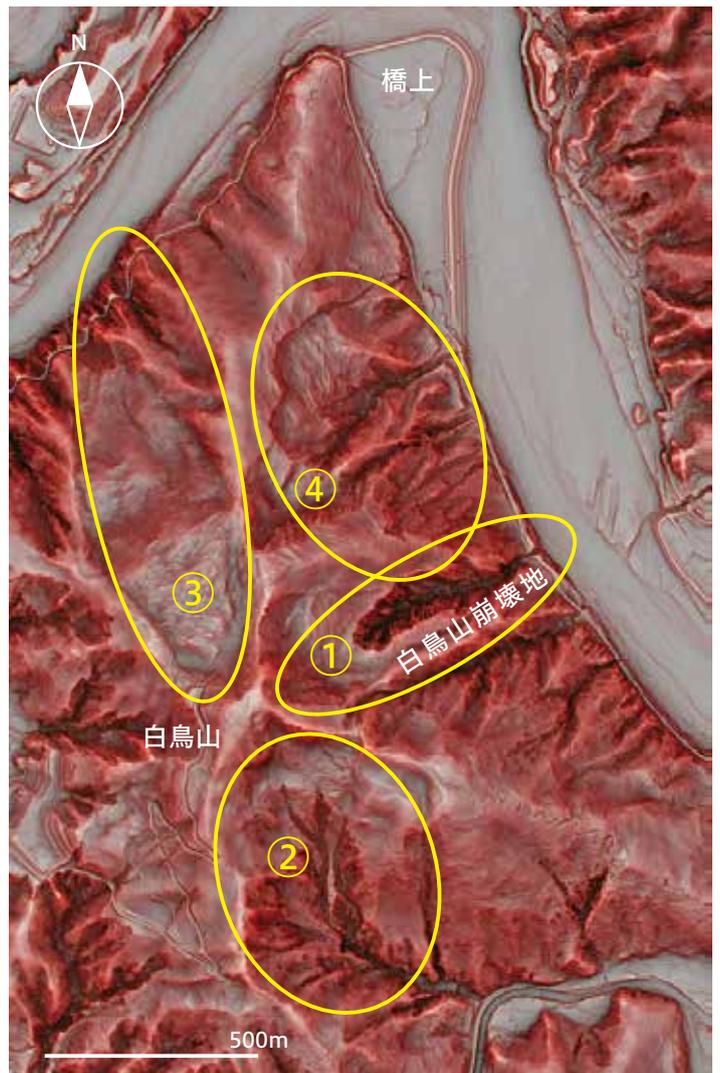
図2-4 白鳥山周辺の赤色立体図

次に航空レーザ計測データから白鳥山崩壊地の横断面を作成し、崩壊土量を求めてみる。図2-4から崩壊地内の谷形状はおおむねV字型で流下方向に形状変化は小さいことがわかる。そこで図2-4の計測データをもとに、流下方向に直交するいくつかの横断面をつくり、その面積と各横断面の距離を乗じ体積を求めた後、個々を合計し谷全体の容量を求めたところ、五二万m³となった。宝永地震前の東斜面には中腹に達する大きな谷は存在しなかったとすると、谷の容量に近い土量が宝永地震と安政東海地震にわたり富士川に流れ込んだと想定される。得られた崩壊土量は、宝永地震時に富士川をせき止めた土砂量の推定値三四万m³を超え、二度にわたる土砂流出があったことから納得できるものといえる。また、富士川に面す

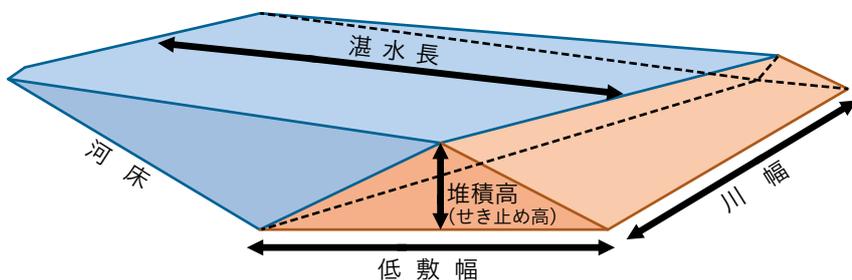
図2-5 富士川のせき止めた土砂と湛水の模式図

一方、せき止めた崩落土砂の高さは、到達した対岸の長貫村よりも白鳥山崩落崩壊地に近い右岸側の方が大きいことが想定されるため、水位一一mを維持するにはそれ以上の高さで堆積したと推測される。これより堆積高の平均を一五m、その横断形状を勾配一五度（低敷幅一一二m）の三角形形状で近似

し、川幅四〇〇mを乗じ、堆積した土砂量を求めると、約三四万m³と概算される。

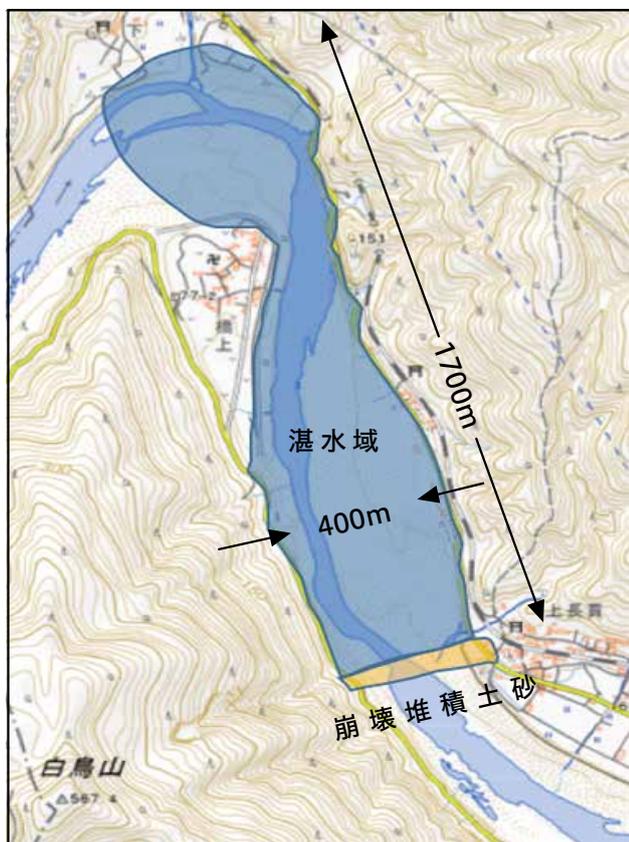
図2-6 崩壊堆積土砂の分布と富士川せき止め

白鳥山に近い北松野で富士川の平均低水流量として、毎秒一四・四m³が得られている。せき止め箇所上流の平均川幅を四〇〇m、河床勾配（川底の傾き）を〇・〇〇六五とし、三日間でせき止められる水量をもとに、せき止め箇所の平均水位を推定すると、約一一mの高さとなる。また湛水長（水が溜まった箇所の長さ）は一七〇〇mとなり稲子川合流地点の上流に到達する。古文書には当時の稲子村集落では水面の上昇を危惧したことから、この記述と整合する結果である（図2-6）。

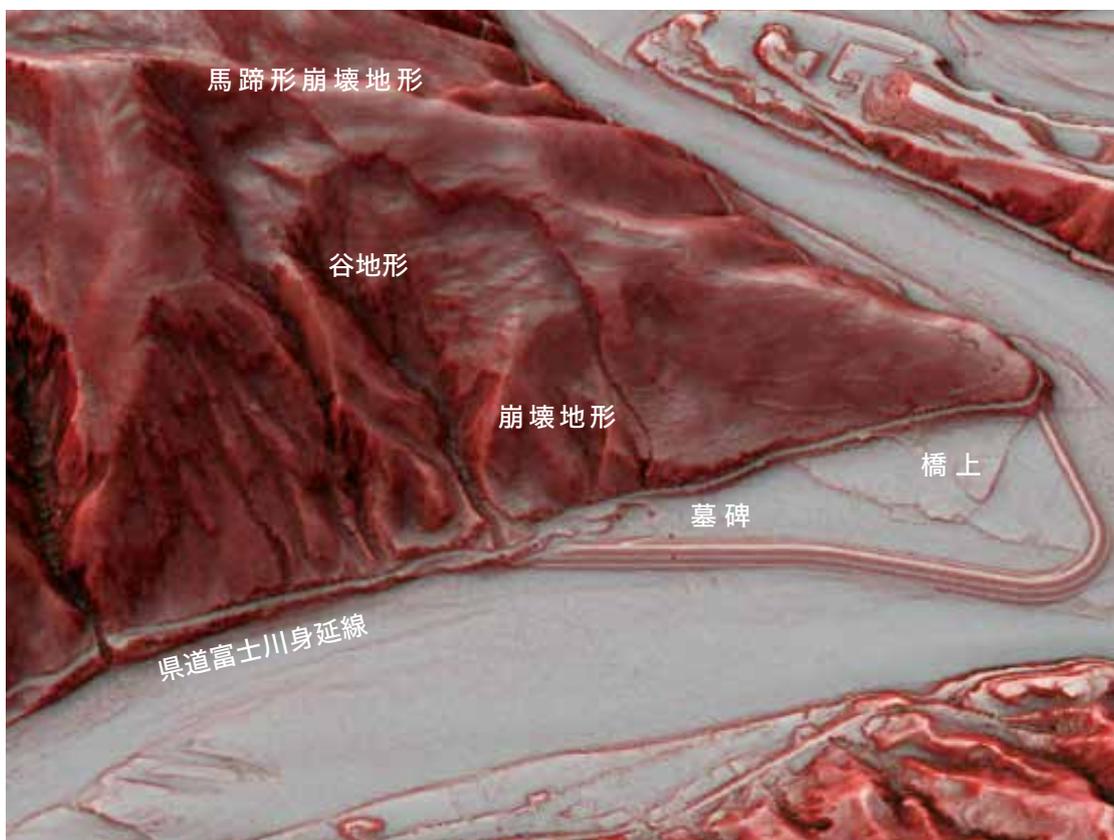
図2-7 橋上集落と白鳥山東斜面

また、図2-7をみると二つの崩壊地の中央には橋上集落の南
端で富士川に流下する切れ込んだ谷とその北側で道路に接する幅
一五〇mほどの崩壊地形がみられる。しかも谷出口周辺には流出し
た土砂の堆積も認められる。

墓碑位置から南には谷の出口と崩壊地形の末端があり、両地震時
には土砂流出が生じた可能性が高い。谷幅や深さはそれほど大きく

はないが、斜面直下であることから、直撃に近い状態で民家を襲っ
たことが推察される。墓碑には二回の地震による犠牲者が弔われて
いることから、これより南に居住することへの警鐘を示したとの解
釈を裏付けるものと思う。

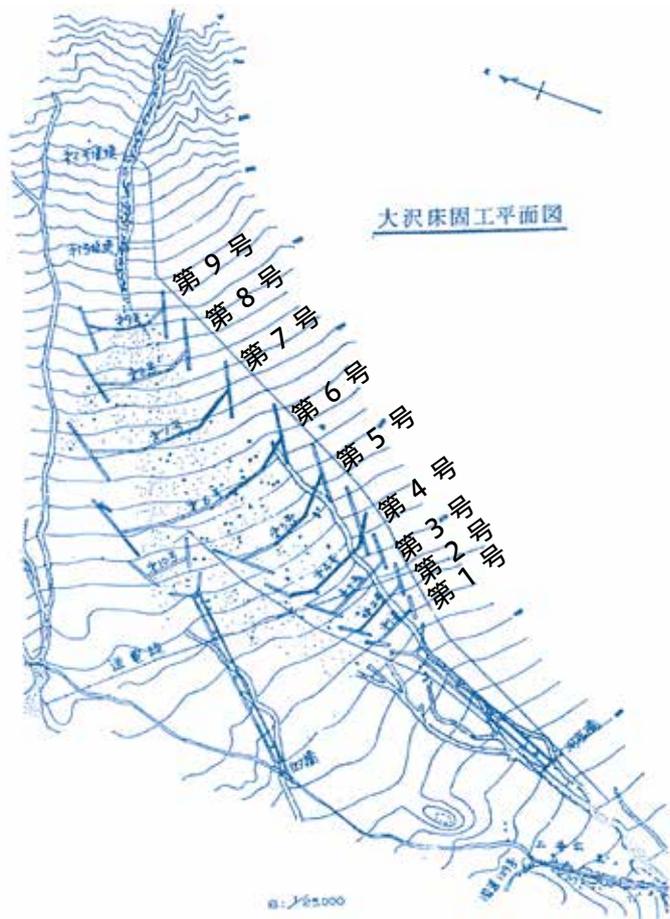
図2-9 大沢扇状地床固工配置平面図

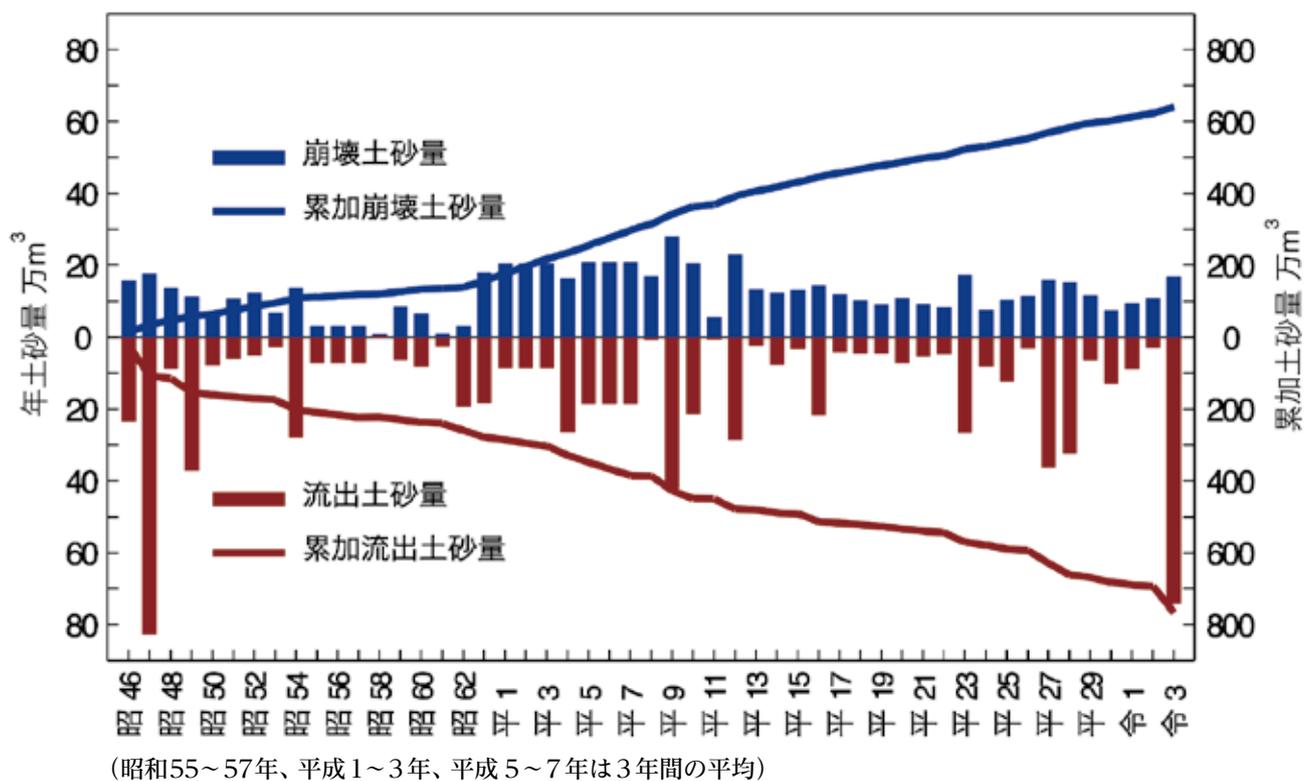
図2-10 大沢崩れの崩壊土砂量と流出土砂量の経年変化

図2-10には昭和四六年（一九七一）から令和三年（二〇二二）にわたる五一年間の大沢崩れにおける崩壊と土砂流出の状況を対比した。図の上位に示す崩壊土砂量の推移をみると、五一年間における最大は平成九年度の約二八万m³、最小は昭和五八年の約一万m³、期間の合計は六四〇万m³に達することがわかる。平均すると毎年約一三万m³の岩盤が崩落し、年間の土砂の生産量としては日本最大級

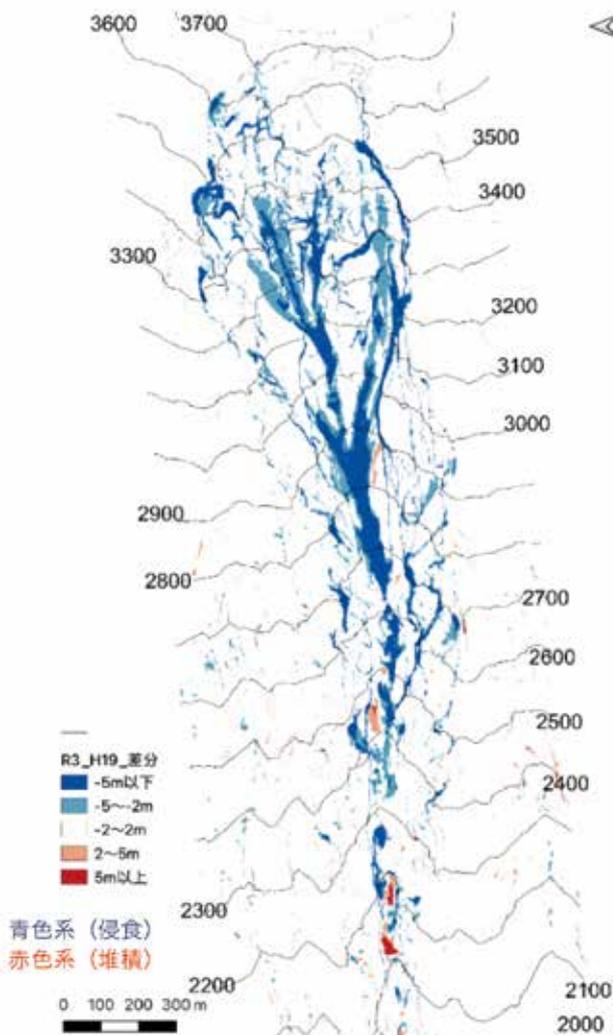
図2-11 レーザ計測による大沢崩れの地表高変化
平成19年(2007)と令和3年(2021)の対比。

図2-11には、平成一九年（二〇〇七）と令和三年（二〇二二）に行った航空レーザ計測から前後二時期

の地表面標高の変化を求め、低下箇所を侵食、増加箇所を堆積として平面図に表した。図中の青色系は侵食、赤系は堆積を示す。全体を見ると青色系が多くを占めるが、大沢崩れ南北周縁は溶岩の端部が急崖をなし、中央の谷部には不安定な土砂が堆積するため、青色系の侵食には急崖の崩落と谷部からの土砂礫の流出が含まれる。標高二七〇〇mから二九〇〇mの中央の濃青色は、谷部に堆積した土砂礫の流出に伴うもので、南周縁の標高三〇〇〇mから三五〇〇mの湾曲した青色部は急崖で崩落が起き拡大したことを示している。北周縁の三四〇〇mから三五〇〇m、三六〇〇m付近でも同じことが起きている。すなわち、大沢崩れの南周縁は標高三〇〇〇mから三五〇〇mにかけて、北周縁は三四〇〇mから三六〇〇m付近が外側に膨らみ拡大していることがわかる。

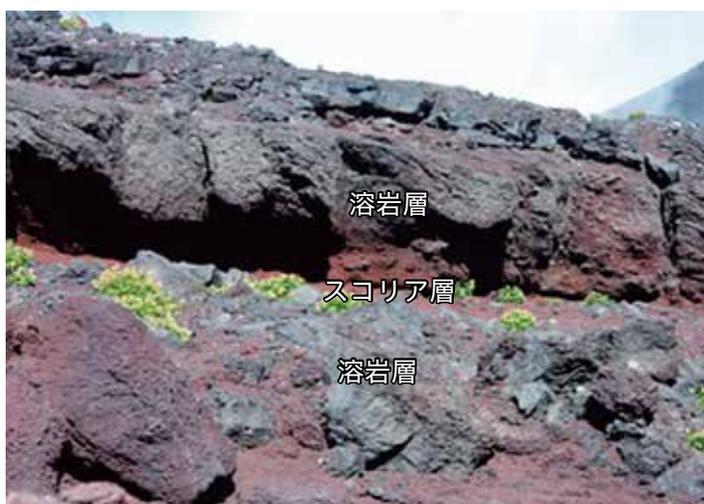
写真2-3 大沢崩れにおける溶岩とスコリアの互層

大沢崩れは、写真2-3に見るようにスコリア（火山砕屑物^{さいせつぶつ}）と溶岩の互層で構成されている。谷壁を構成する溶岩層は概して節理（岩石に生じる明瞭な割れ目）が発達しブロック状に割れやすい性質を有する。谷壁斜面は侵食や崩壊のため階段状で五〇〜八〇度の急崖をなし、夏季を除けば凍結と融解を繰り返す。このためスコリア層の締りが緩くなり雨、風による侵食で流出すると、その上位にある溶岩層が突き出した状態となる。また、溶岩層の割れ目は浸み込んだ雨水の凍結で拡大し、その結果自重を持ちこたえられず岩塊として崩落し、流れ出したスコリアとともに不安定な土砂礫として谷底に堆積する。

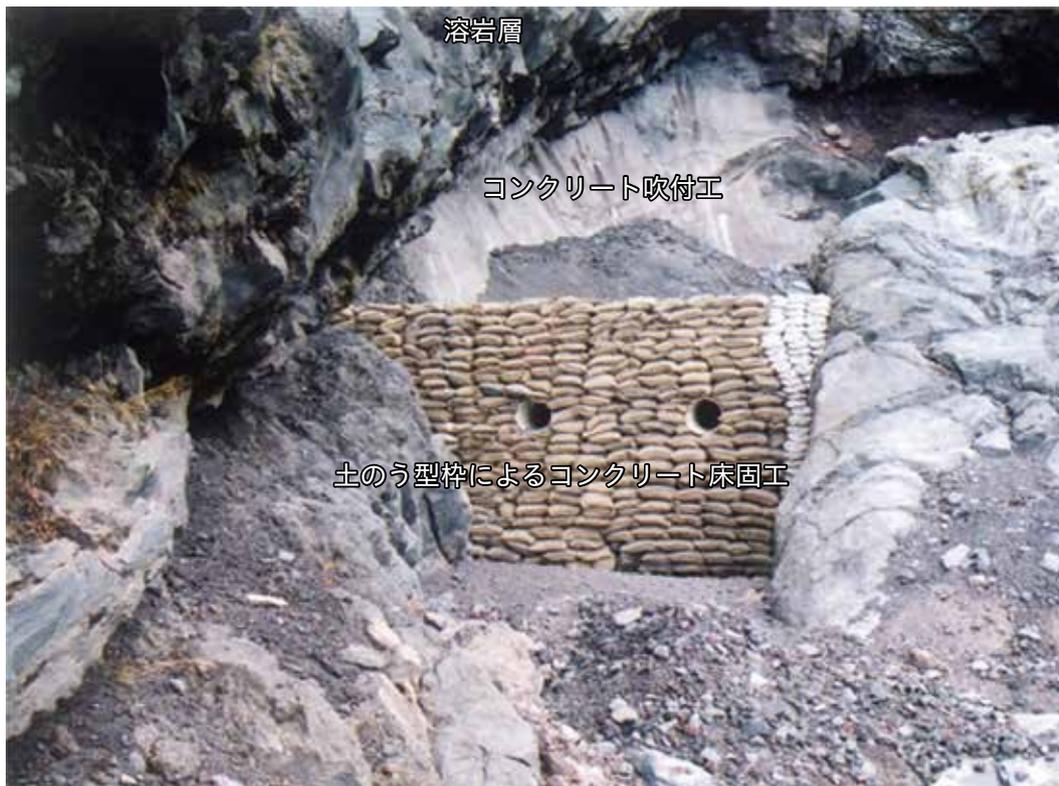
写真 2-4 溶岩層の崩落とスコリア層の侵食を防止する滝保護工

これを受けて富士砂防工事事務所は、昭和五七年（一九八二）から五八年（一九八三）に標高二〇六〇mの谷底部において渓床を固定するため、コンクリートと建設資材をヘリコプターで空輸し、滝保護工（写真2-4）や床固式低ダム工、鋼製スリットダム工（写真2-5）などを施工した。その後には鋼製柵工や枠工などの斜面対策が安全対策を取りながら続けられている。

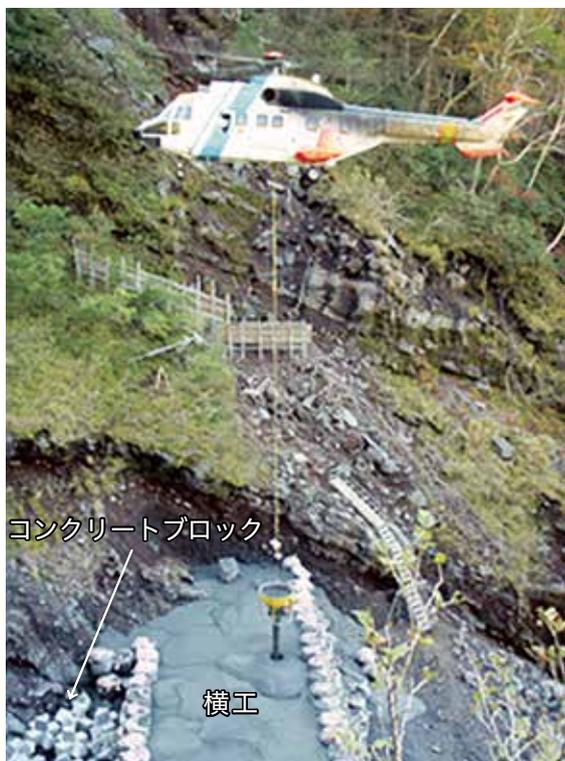
写真 2-6 ヘリコプターによる無人化施工で建設中のブロックスクリーン工

平成一九年度（二〇〇七）には標高二一〇〇mにおいてヘリコプターによる無人化施工により、土砂と水とを分離し堆積土砂の土石流化を防ぐブロックスクリーン工（写真2-6）に着手し、平成二一年度（二〇〇九）に完成させた。この工法は谷底に敷設したコンクリートブロックの移動を横工で防止し、両者を一体化させ土砂礫の流出を防止するものである。コンクリートブロックスクリーンは落下した砂礫や土砂を堆積させ、堆積層を浸透した雨水は速やかにブロックスクリーンを流下するので、土石流の発生にかかわる雨水を効果的に処理できる機能を持っている。

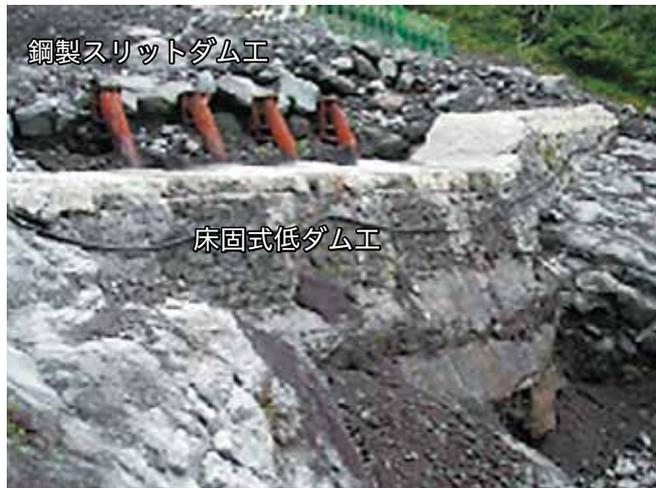
写真 2-5 床固式低ダム工と鋼製スリットダム工

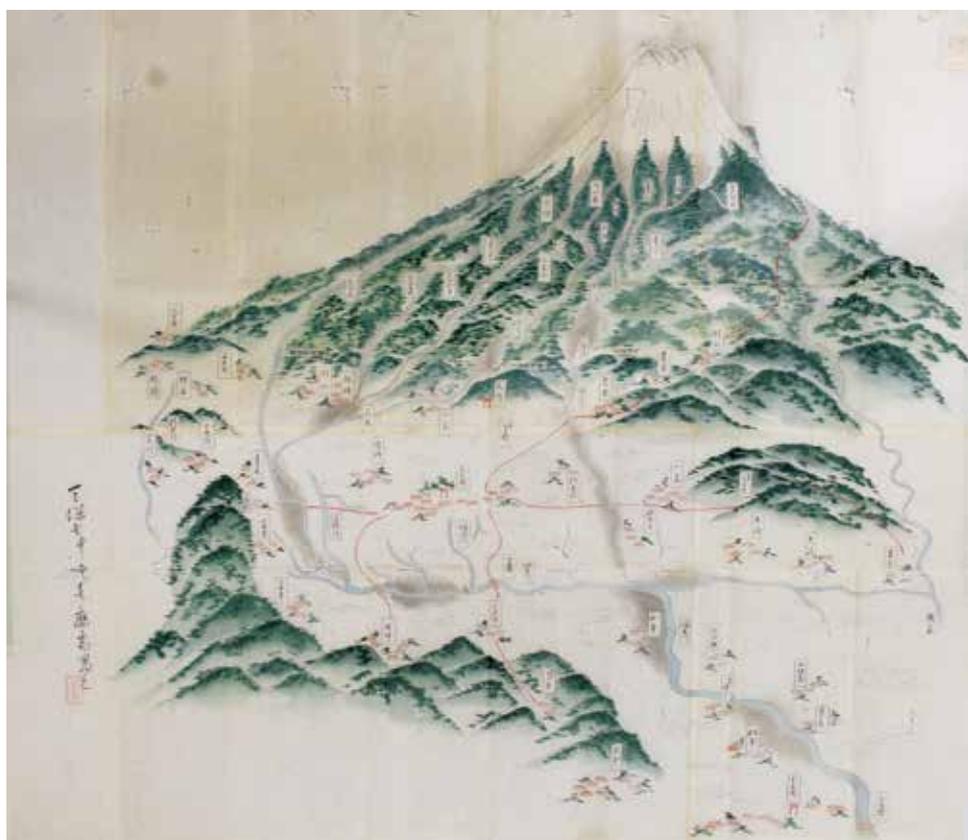
写真2-7 富士山焼砂押流荒地絵図

天保五年四月八日（一八三四年五月一六日）に富士山南西麓で発生した雪代は、富士・富士宮ならびに北麓の富士吉田など富士山麓の各地に被害が及ぶ未曾有の大災害となった。写真2-7には大規模な雪代が富士宮市や富士市の市街地まで到達したことが描かれており、潤井川に沿って、大被害を発生させたことが分かる。

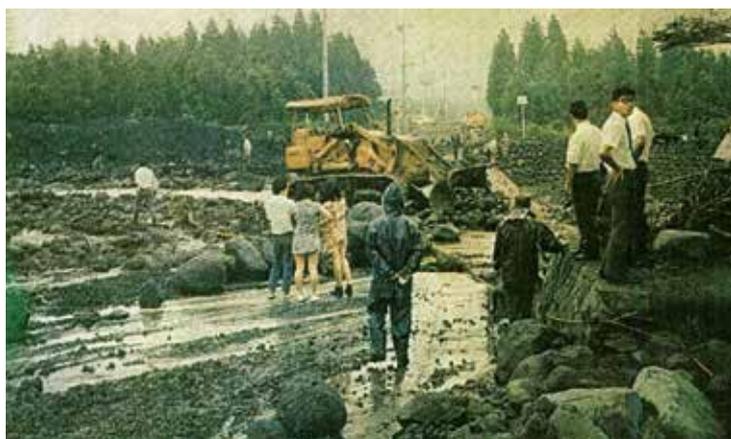
写真2-8 上井出の県道河底橋に堆積する土砂
(静岡新聞 昭和47年(1972)7月13日 朝刊)

この豪雨で午前三時頃から土石流が上井出集落に到達しはじめ、県道河底橋の上流で右岸堤防が決壊した(写真2-8)。潤井川の氾濫により、濁流が特別養護老人ホーム「白糸寮」を襲い、床上二〇cmの浸水被害が発生した。このため富士宮市は次の出水に備えて入居者一〇人のうち軽症者三三人を市役所上井出出張所に避難させた。また上井出下流は災害の危険性が高まったことから、富士宮市は午前四時過ぎ避難命令を出し、八五世帯四二五人が近くの学校などに退避した。大沢扇状地の砂防施設も被災し、七号床固工は左岸下部が洗堀され、六号床固工、五号床固工は一部が破損した。
令和三年(二〇二二)には、昭和四七年(一九七二)以来二番目の規模である約七四万³mの土砂が大沢崩れから流下し、大沢扇状地に堆積した。

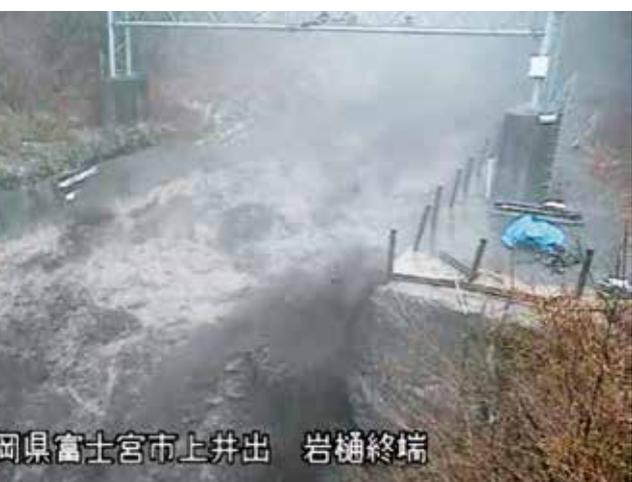
写真2-9 大沢扇状地に流入する土石流
令和3年(2021)3月21日14時8分頃撮影。

三月二一日には、大沢崩れのスラッシュ雪崩(富士砂防事務所 一〇二二)にともなう土石流を、標高一四九〇mの大滝観測地のカメラが捉えた(写真2-9)。この日は日本海を北東に進む低気圧に太平洋側から暖かい湿った空気が吹き込み、静岡県天城山では三月として第一位の降水量三一三・五mmを記録、富士山西麓では累加雨量二五八mm(大滝雨量観

測地)、午後〇時から四時までは時間平均約二六mmの強雨が続いた。この豪雨で約四八万³mの土石流が大沢扇状地に流れ込み、土石流としては昭和四七年(一九七二)以来最大規模を示したが、大沢扇状地の砂防施設により捕捉され下流域の被害は生じていない。

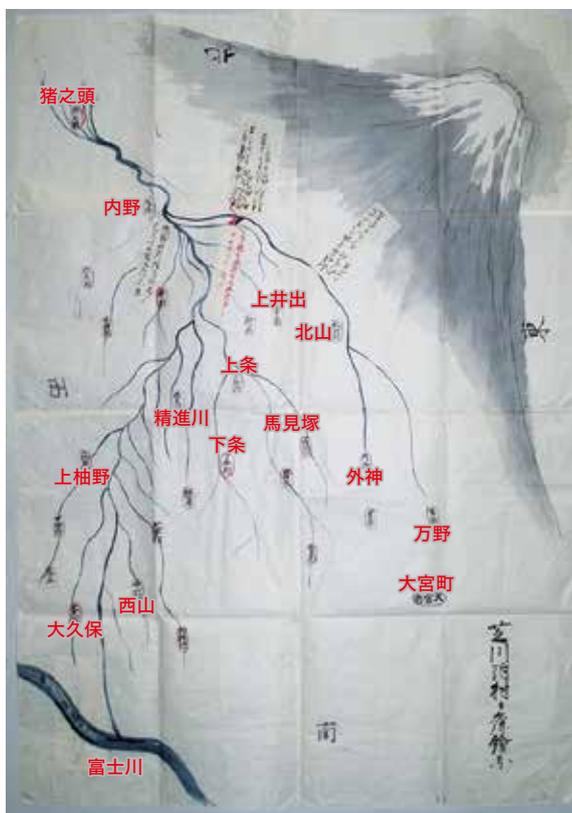
写真2-10 芝川附村々麓絵図

芝川とそこから派生する用水の流路が、村々の名前とともに記されている。

富士宮市内の用水をいくつかあげると、芝川から取水する本門寺用水（北山用水）、大堰用水、中堰用水、新堰用水、大堰用水（安居山用水）、淀師洪沢の湧水を水源とする洪沢用水、潤井川から取水する野中用水などがある。ここから更に枝分かれしている用水もある（図2-12、写真2-10）。

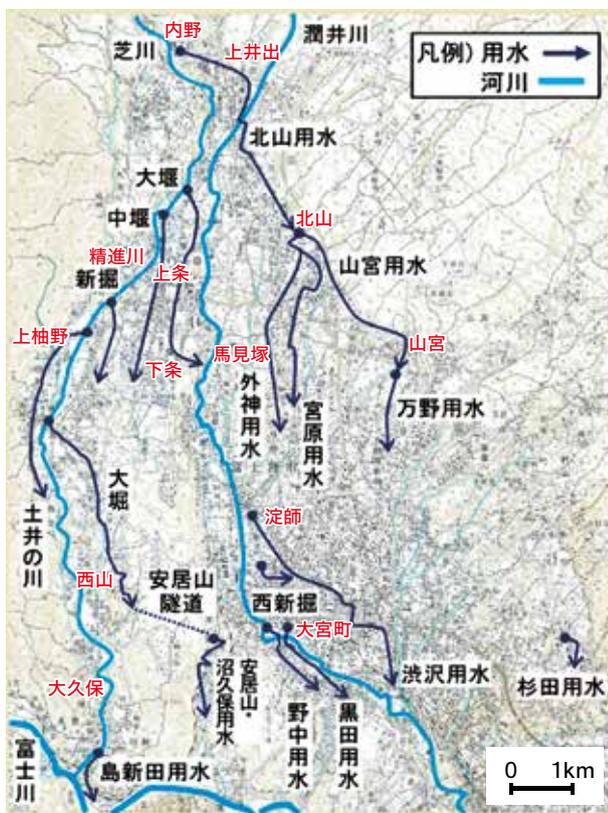
図2-12 富士宮市域の主要な用水

用水の流路はだまかな方向を矢印で表している。

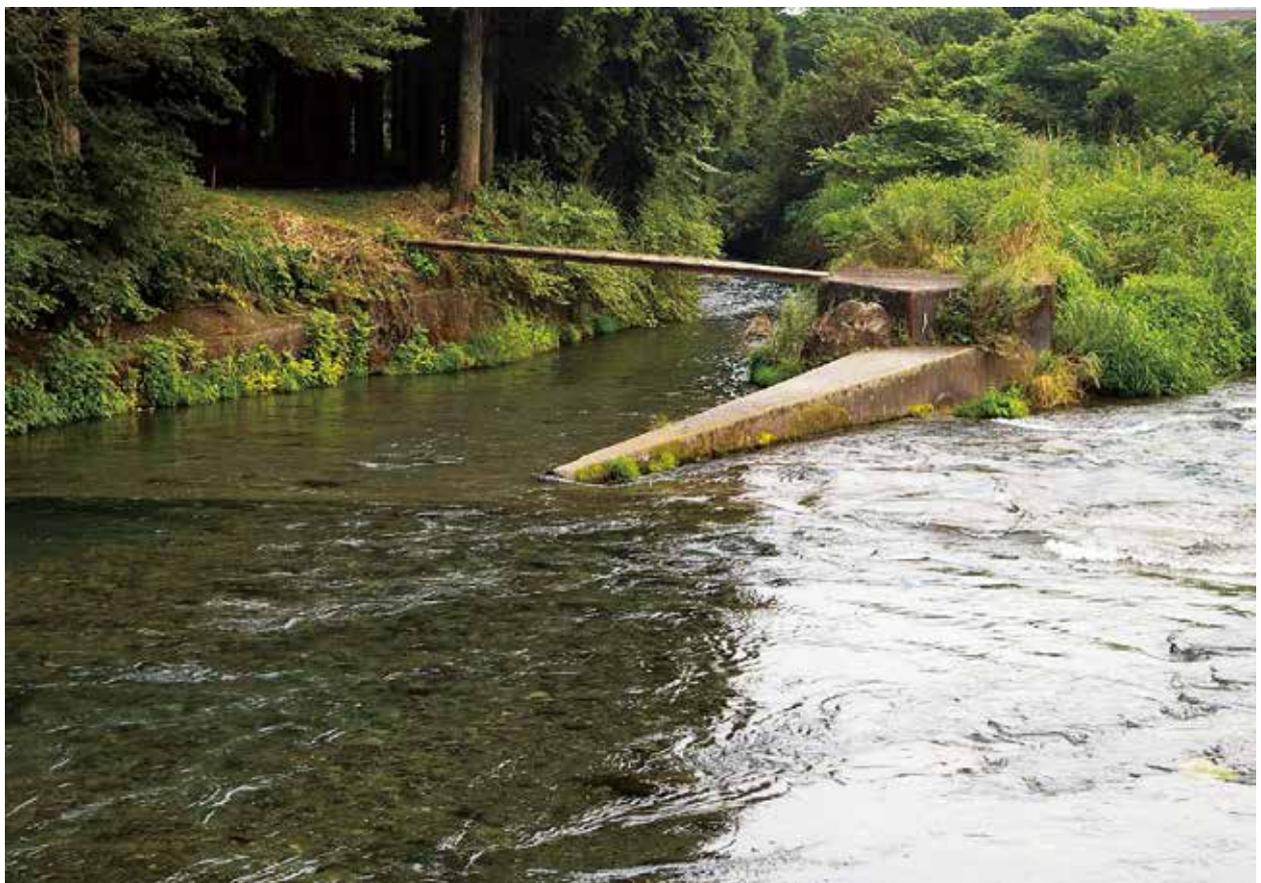
写真 2-11 本門寺用水(北山用水)の取入口(内野横手沢)

富士宮市域にある用水の開削経緯は、詳しく分からないものが多い。ただ、本門寺用水（北山用水）については、天正一〇年（一五八二）の井出正次判物（本門寺文書）からその様子を多少知ることができている。ここでは、用水の井口（取入れ口）が横手沢に設けられ、規模は一〇〇間（約一八一m）四方、水路の長さは二里余（約七・九km）、堀幅は三間（五・四m）と記されている。本門寺用水は内野の横手沢で芝川から取水し、犬久保沢（猪の窪川）、邯鄲沢、無間ヶ谷沢（大沢）など、富士山を源とする沢を渡って、北山・山宮・外神など広範な地域を灌漑する（写真2-11）。

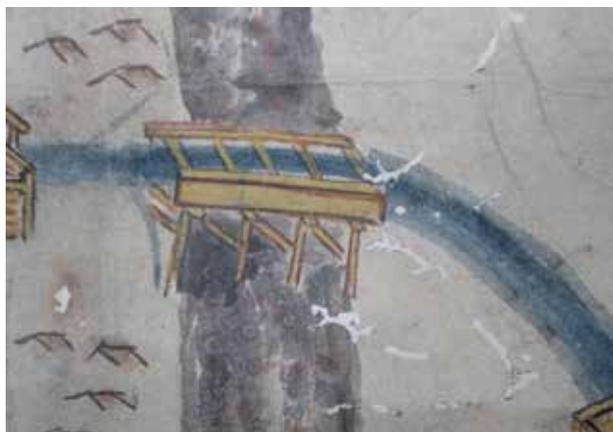
写真2-13 大久保沢の掛樋

る（写真2-12・写真2-13）。しかし、これらの樋は、富士山からの土石流や風雨・洪水により、たびたび流され、その都度普請が行われていた。普請には北山村をはじめとした村々による用水組合が費用を負担する「自普請」、領主が費用を負担する「領主普請」、幕府が費用を負担する「公儀普請」などがあった。本門寺用水の流域の村々は領主が異なるため、領主間の調整も必要となった。

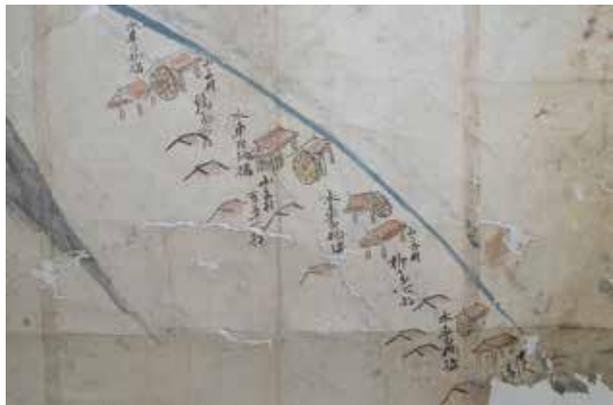
写真2-14 山宮村周辺の水車

また、本門寺用水の絵図では、用水の下流域の山宮村・宮原村・外神村などで水車とその所有者が記されているのが分かる。中でも山宮村では、水車四輛を所持する者二名、水車二輛を所持する者一名が記されている（写真2-14）。これらは動力用の水車で、杵や臼に結びつけて精米・精麦・製粉などに利用されたものとされている（若林 二〇〇二）。生活に必要な動力として水が活用されていた様子を知ることができる。

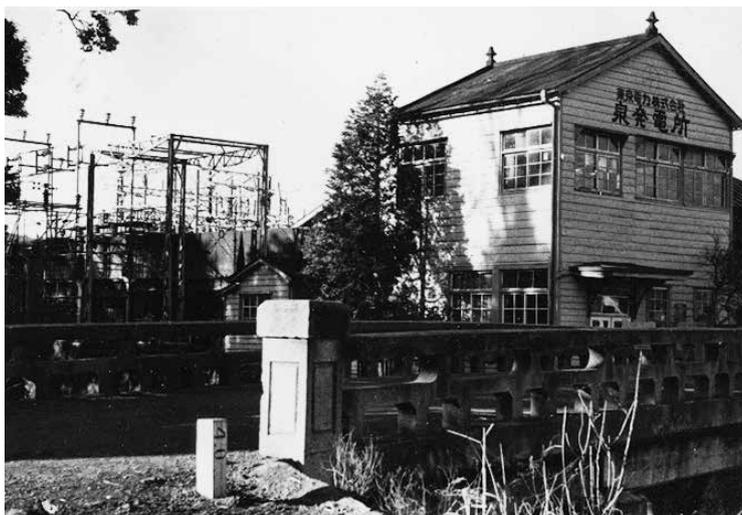
写真2-16 泉発電所

明治時代になると、水の力は発電にも利用されるようになる。富士宮市域では、明治四〇年（一九〇七）に富士電気株式会社設立され、翌年には泉発電所が発電を開始した（写真2-16）。泉発電所は、黒田字泉（現泉町）にあった水力発電所で、潤井川から取水し、途中までは野中用水と水路を併用した。この電力は、大宮町・吉原町（現富士市）・今泉村（現富士市）へと送られた。

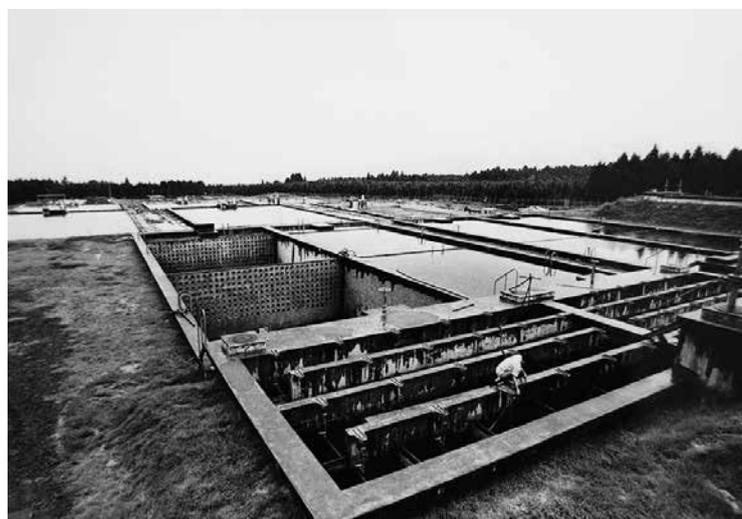
写真2-17 北山浄水場

戦後は、八次にわたる水道拡張事業があり、給水区域は拡張していった。第四次拡張事業では、昭和四九年（一九七四）に北山浄水場が建設された（写真2-17）。ここでは、芝川の表流水を内野取水場（北山用水（本門寺用水））から取り入れ、一日最大

一万六五〇〇m³の浄水処理をしている。浄化された水は各配水池へと送られる。

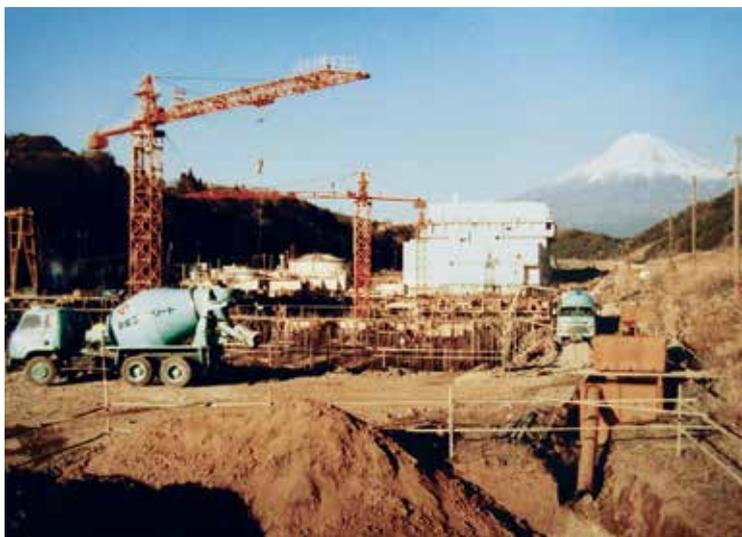
写真2-18 星山浄化センターの建設工事

生活排水の処理に関しては、昭和五七年（一九八二）に星山浄化センターが整備された（写真2-18）。

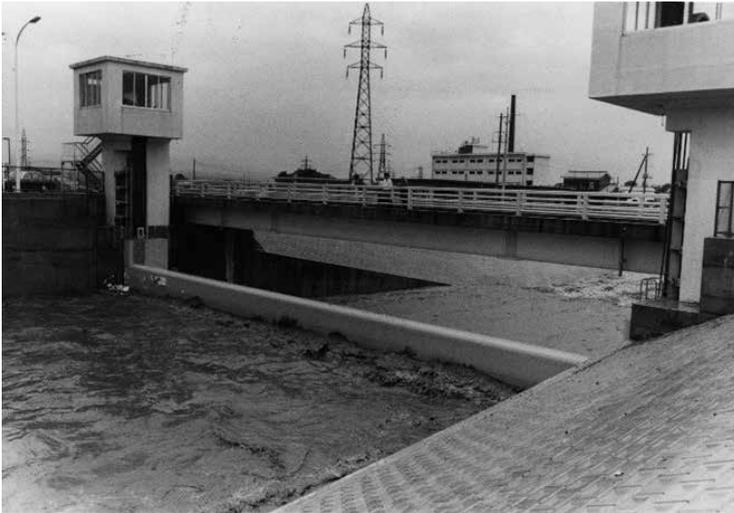
写真2-19 星山放水路

星山放水路は、大雨や台風などにより潤井川の水位が一定以上に達した時、潤井川の水を富士川へと流す水路である。黒田地点で潤

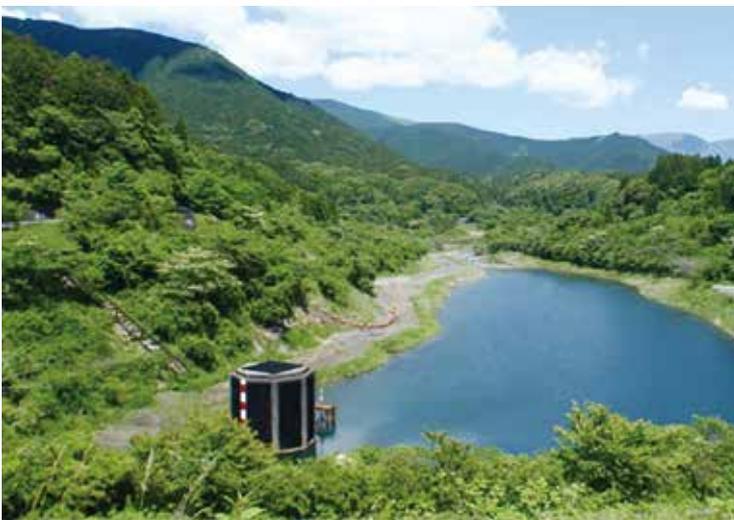
写真2-20 大倉川農地防災ダム（通常時）

戦後の富士宮市域における治水事業として、星山放水路（写真2-19）の開削と大倉川農地防災ダム（写真2-20）の設置がある。いずれも静岡県の事業として整備されたものである。

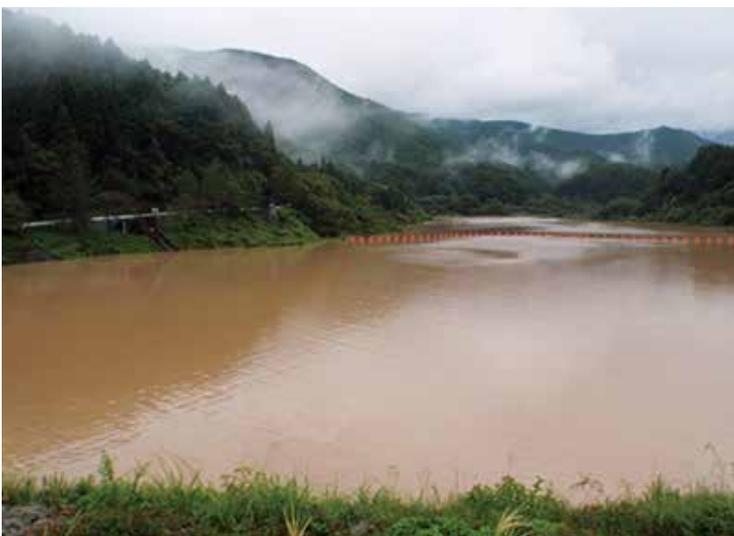
写真2-21 大倉川農地防災ダム

平成23年（2011）の台風15号の時の様子。

平成二三年（二〇一一）、台風一五号が静岡県に上陸した時には、貯水率八八%となる一八〇万³mの水を貯水し、芝川の洪水対策に力を発揮した（写真2-21）。

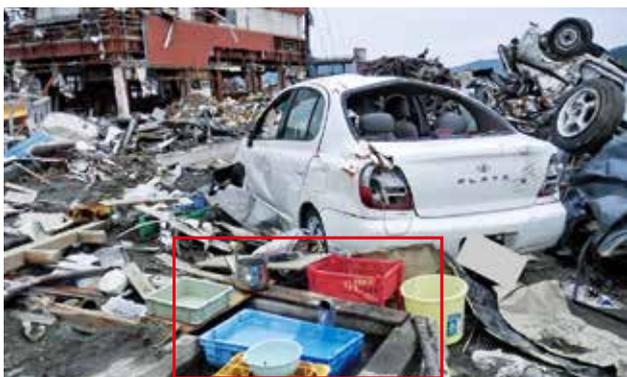
写真2-22 被災地における湧水の状況と湧水利用
（岩手県大槌町 平成23年（2011）5月9日撮影）

普通の井戸では、地下水を汲み上げるためにポンプなどを動かす必要があるが、湧水は自然状態で地下水が湧き出しているため、比較的容易に生活用水としての利用が可能である。実際に、断水が長期間続いた東日本大震災の被災地では、日々の生活で使われていた湧水や井戸水が災害時にも生活用水として使われ、人々の生活の支えとなった（写真2-22）。

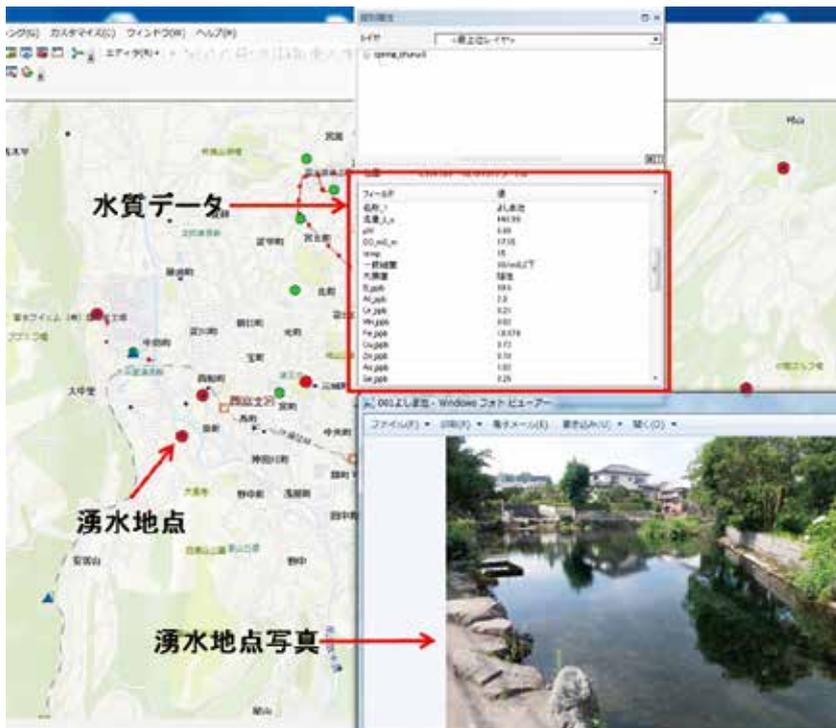
図2-13 マップ上での湧水地点の情報の表示

では、富士宮市の湧水は被災時に生活用水として活用できるのだろうか。富士山地域における被災した事業場などから汚染物質が漏洩し、近隣の湧水を使用せざる得ない状態になった際に活用できる湧水マップを試験的に作成した（図2-13）。富士山地域の六市三町（富士宮市・富士市・沼津市・三島市・裾野市・御殿場市・清水町・長泉町・小山町）を対象に、富士宮市七地点を含む三六湧水地点を選定し、水量を測定し水質を分析した。その結果、調査した全三六地点において、水道法第四条に基づく水質基準項目の基準値を

超える項目はなく、飲用として利用できる良質な水であることが分かった。湧水量についても、調査地点の半数ほどは数十ℓ/sあり、被災時に近隣住民の給水源となり得ると考えられる。また、被災時に有害物質が漏洩し、湧水地点を汚染するリスクを評価したところ、その可能性がないことがわかった。

静岡県環境衛生科学研究所では、地下水の水質や使用可能量、湧水を汲み取る位置がすぐ分かるマップ(図2-13)をCDに格納し、富士山地域の六市三町に配布した。このようなマップ作りや湧水情報の整備には、行政組織と市民との協働が不可欠といえる。

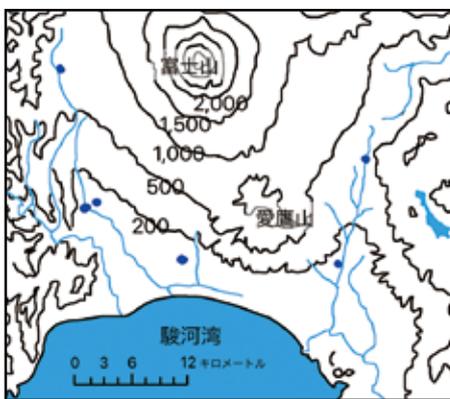
図2-14
発電ポテンシャル
1kW以上の湧水地点

富士宮市を含む富士山地域一五八地点を対象にマイクロ水力発電としてのポテンシャルを調査した。その結果、発電ポテンシャル1kW以上の湧水地点が七地点(富士宮市は三地点)あり、これらの地点は一般家庭二〜三軒に相当する電力を賄えることから、多様な用途に利用できると思われる(図2-14)。また、発電ポテンシャル1kW未満とより小規模なものでも年間を通して流量10ℓ/s以上の湧水地点は三四地点(富士宮市は一〇地点)ある(図2-15)。

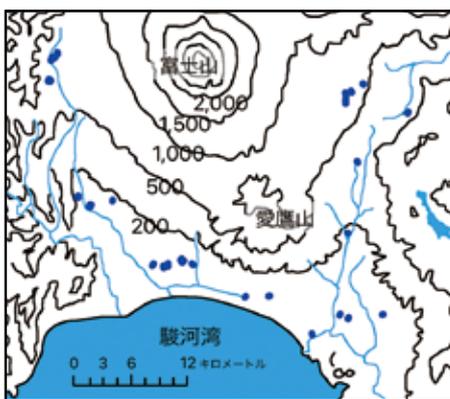
図2-15
発電ポテンシャル
1kW未満かつ年間を
通して流量10ℓ/s以上の
湧水地点

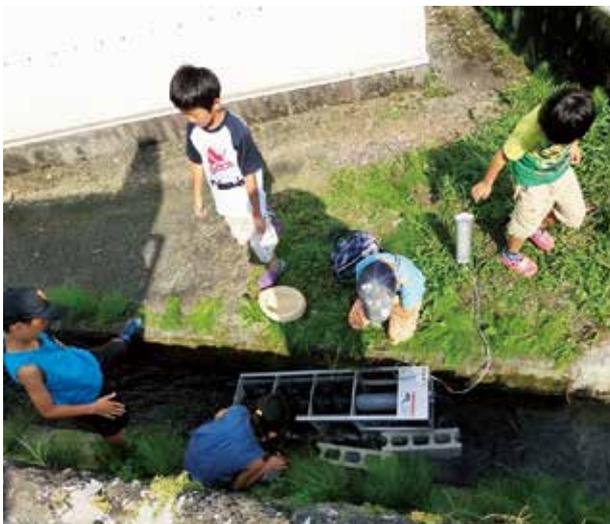
写真2-23 水路でのピコピカによる発電

これらの地点は小規模の発電システム「ピコピカ」(写真2-23)が利用可能で、街灯・非常用電源・害獣対策の電気柵などに利用可能であることがわかった。

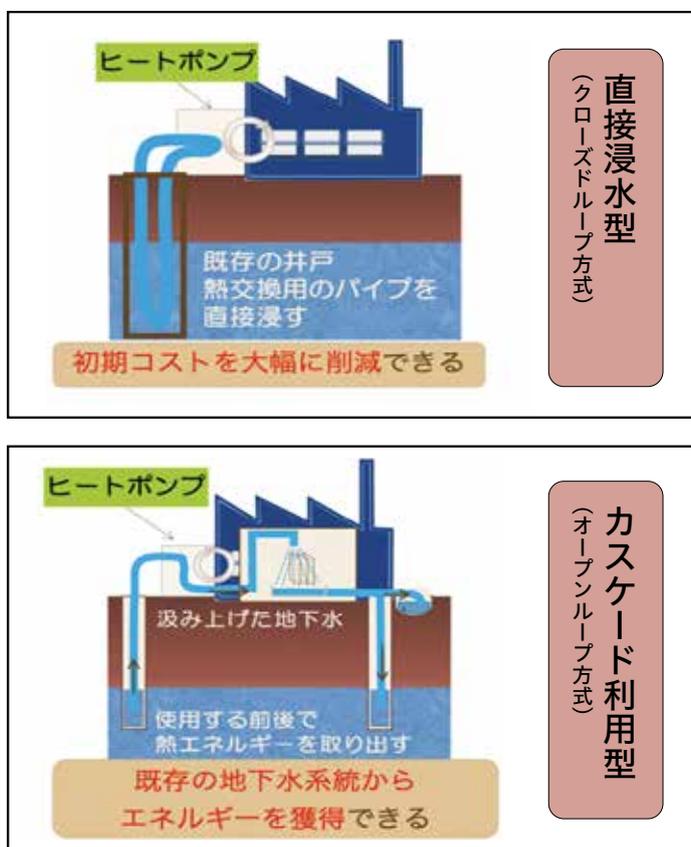
図2-16 地下水熱交換システム

平成二六年(二〇一四)から静岡県では導入時コスト削減を考慮し、掘削を必要としない湧水や使われなくなった井戸を活用した「直接浸水型」や汲み上げた地下水を二用途以上連続して活用する「カスケード利用型」といった地下水熱交換システムの普及を進めている(図2-16)。

地下水熱交換システムは、年間を通じて水温の変化が小さく、気温と比べて冬は温かく、夏は冷たい地下水を活用した冷暖房システムで地中熱ヒートポンプシステムの一つである。

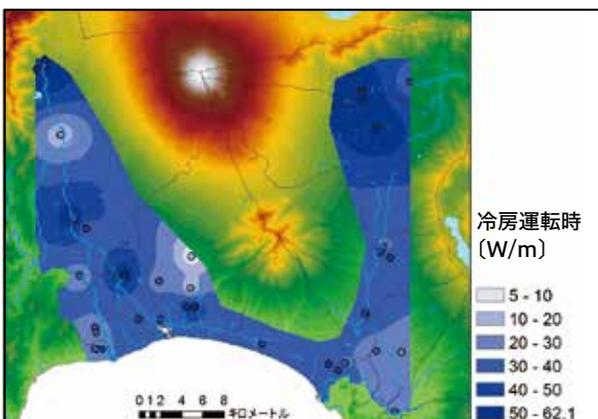
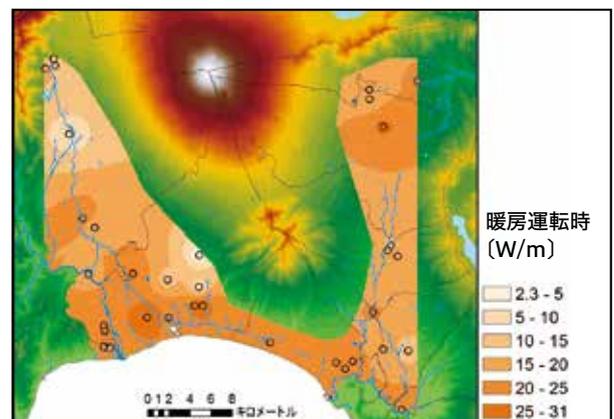
図2-19 井戸水熱交換ポテンシャルマップ

休止中の井戸水に熱交換パイプを浸け込む地下水熱交換システムの適地を検討する上で基礎データとなる、井戸水熱交換ポテンシャルマップを作成した(図2-19)。富士宮市街周辺や猪之頭地区など地下水面が高い地域では冷房で30W/m以上、暖房で20W/m以上の熱交換量が確保できるという結果になった。富士山周辺地域の地下水は流れが速く、実際には井戸の中でも水の流れが生じている可能性が高いため、この推定値よりも大きな熱交換量を得ることができると考えられる。富士宮市内で地下水熱交換システムは、モデルとしてお宮横町に平成二五〜三〇年(二〇一三〜二〇一八)に設置され、平成二九年(二〇一七)に開館した静岡県富士山世界遺産センターでも運用されている。

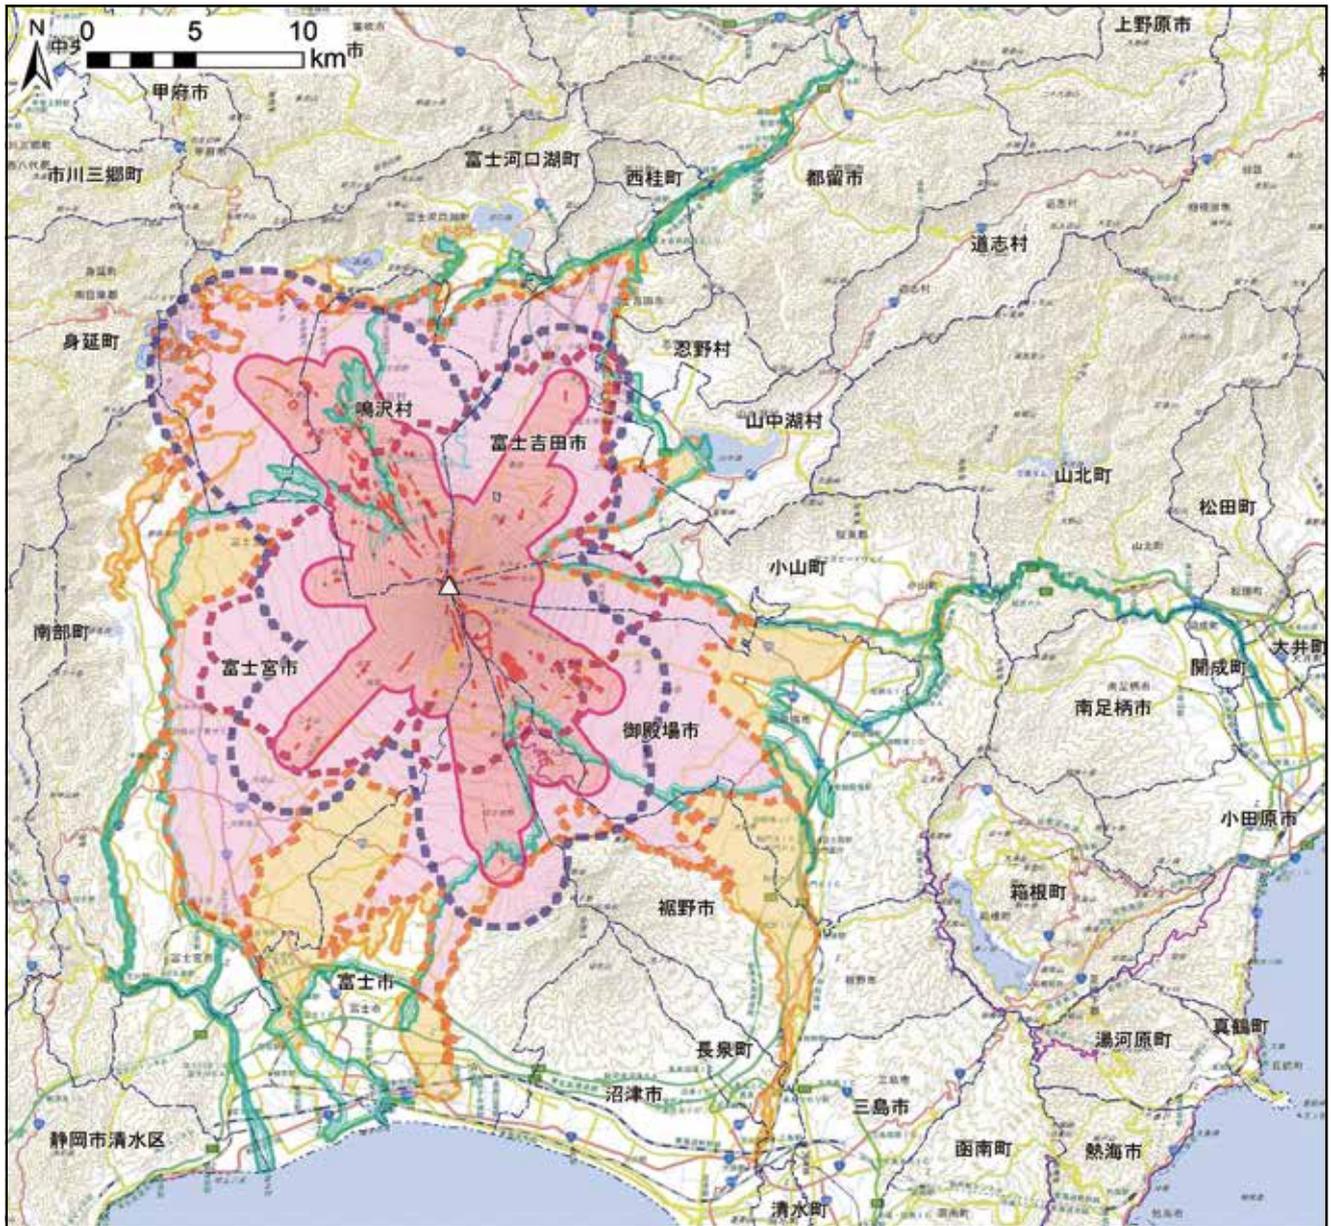
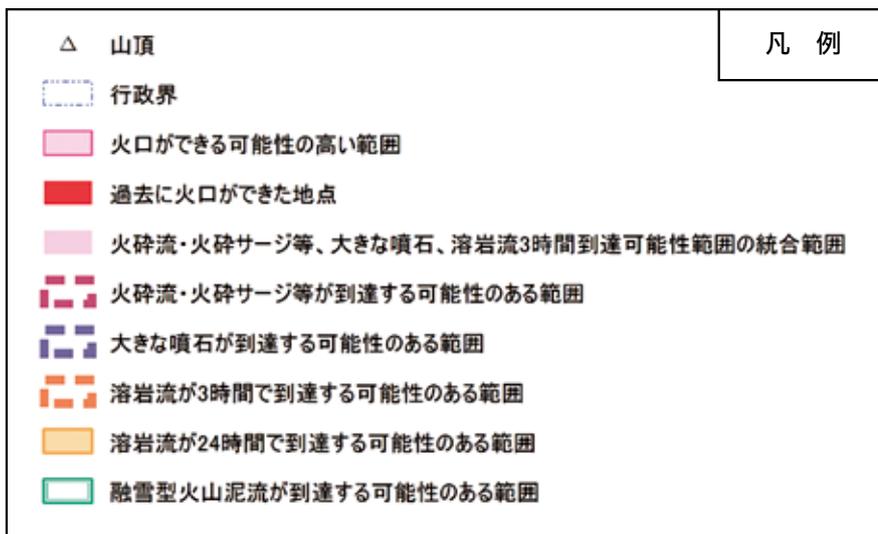
図 2-21 改定版富士山ハザードマップ (ハザード統合マップ)

富士山火山防災対策協議会令和 3 年 (2021) 公表。

富士山火山防災対策協議会は、広域避難計画の策定後もさまざまな防災施策に関する検討を進めている。平成三〇年（二〇一八）七月には富士山ハザードマップ（改定版）検討委員会を立ち上げ、同マップ初版以降に蓄積された学術的成果を取り入れた改定版富士山ハザードマップが令和三年（二〇二二）三月に完成・公表された（図2-21）。このマップ上には、山腹や山麓も含めて、将来富士山で火口ができそうな範囲が示された上で、噴火の際に生じる溶岩流・火砕流・大きな噴石・融雪型火山泥流などの影響範囲が色分けされている。この改定版富士山ハザードマップをもとに、令和四年（二〇二二）度末の完成を目標として、先に述べた広域避難計画の改定作業が継続されている。
