富士宮市小田貫湿原乾燥化防止対策検討 のための地質・水象調査実施業務

報告書概要版

富士宮市 花と緑と水の課
株式会社 建設コンサルタントセンター

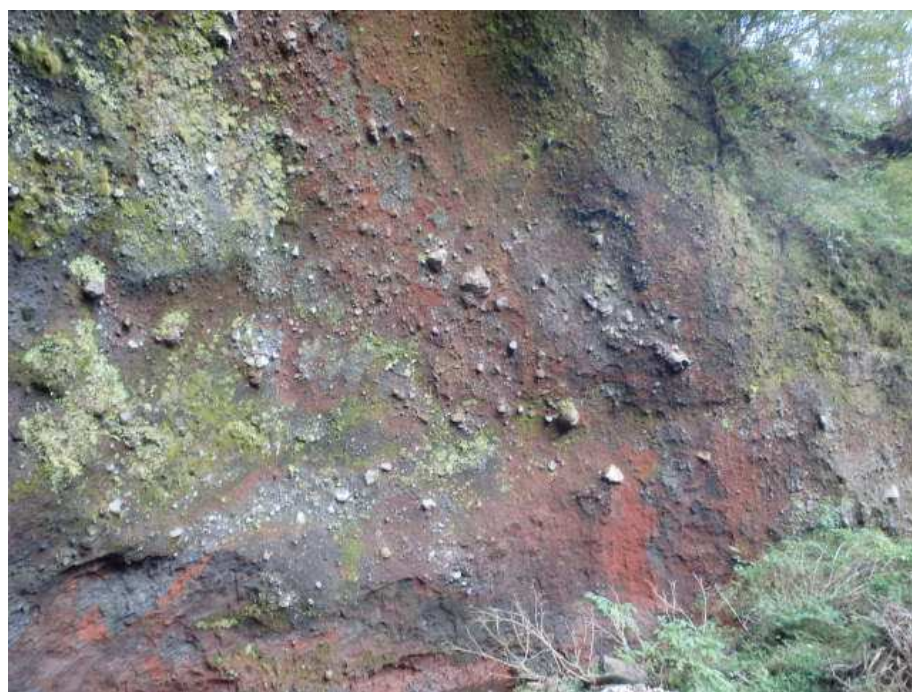
田貫岩屑なだれ層層相

湿原の基底は15,000年頃前の「古富士火山泥流」のうちの「田貫湖岩屑なだれ」が分布し、これを「新富士火山碎屑物」やその「水成堆積物」または火山灰質粘性土の腐植層である「黒ぼく層」が一面に覆う。

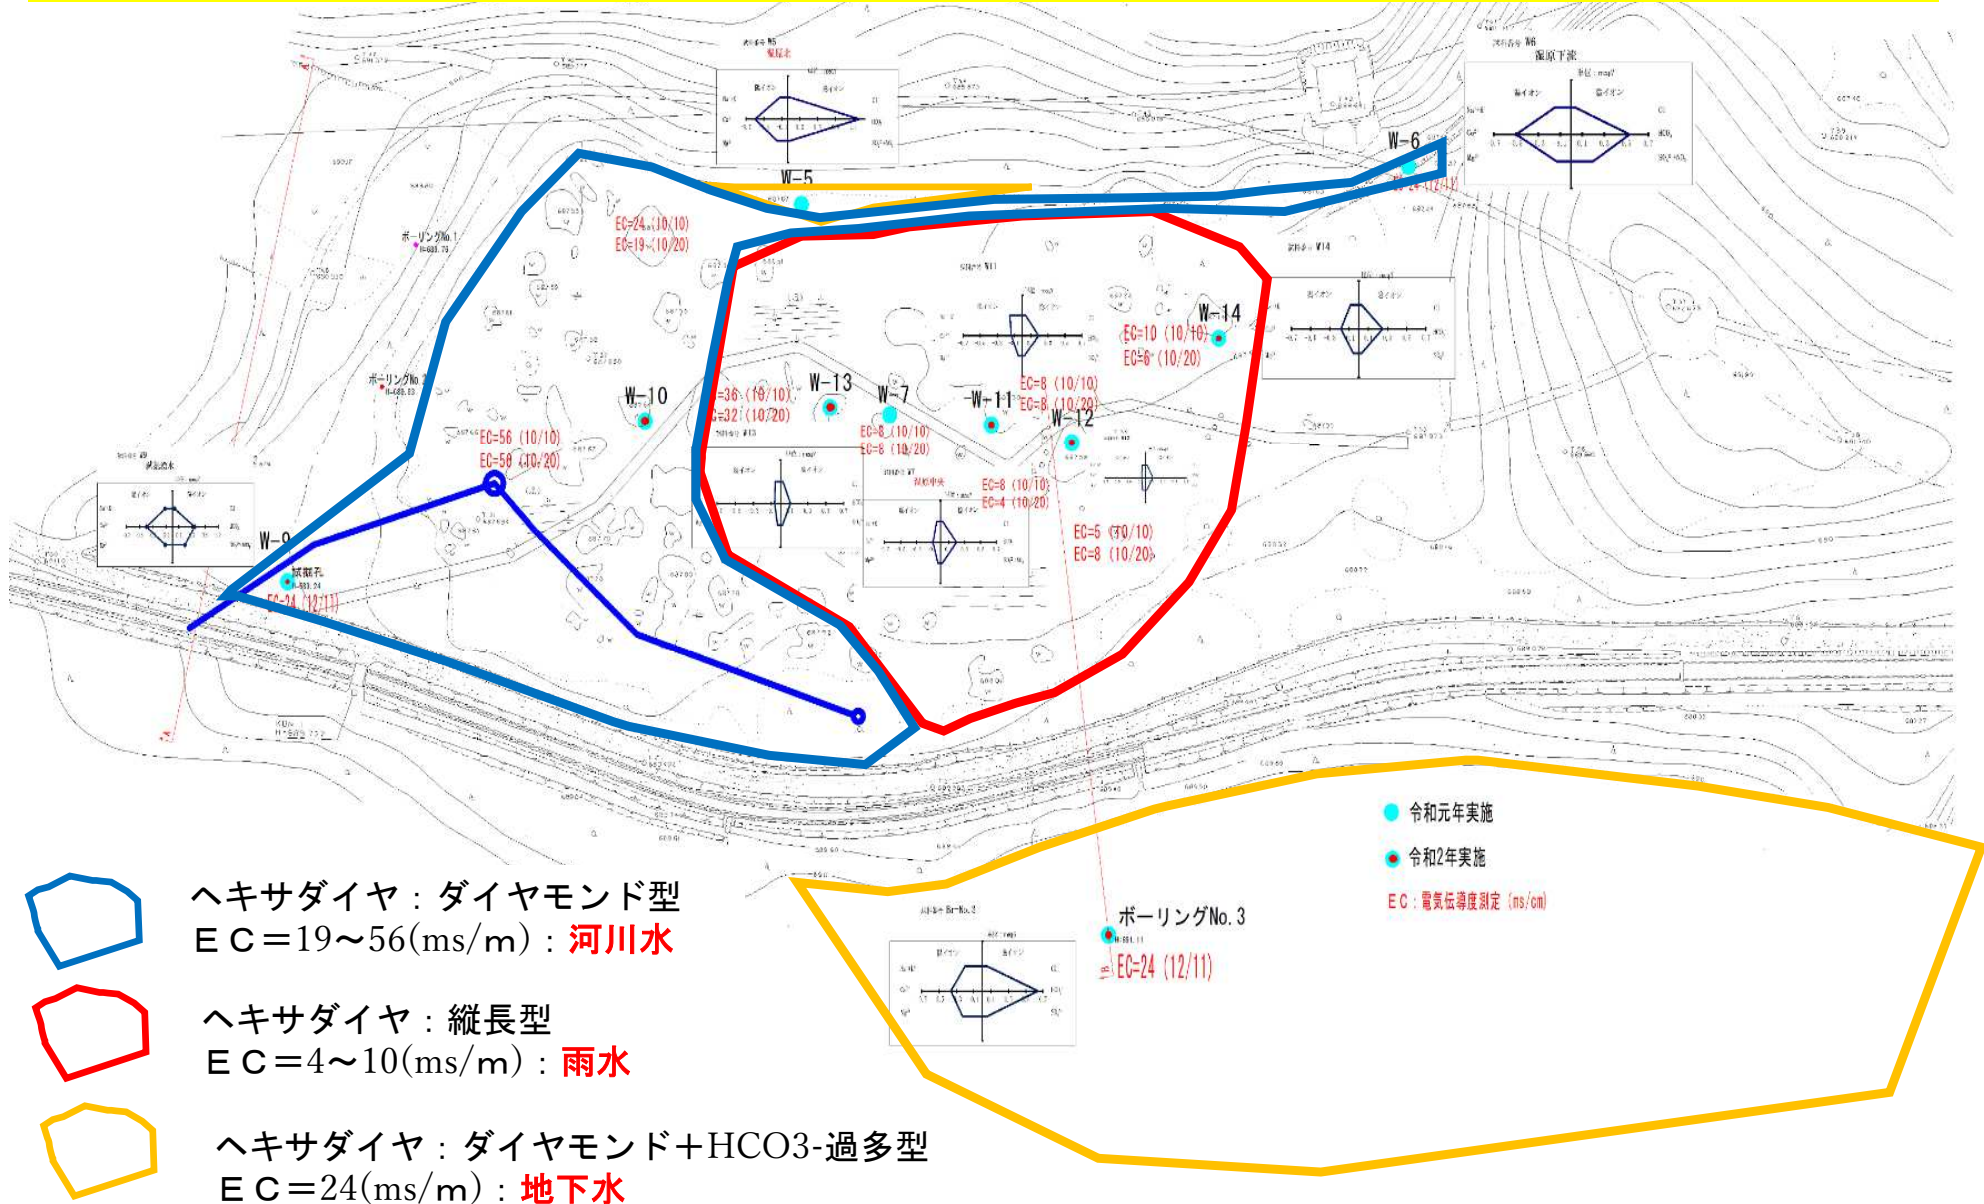
ヘキサダイアグラムと電気伝導度(EC)による水質のタイプは3つに分けられる。

湿原北側と湿原中央で窒素(N)がやや多く、植物プランクトンの増殖と有機物生産活動となる富養化 (N \geq 0.7) とされるが、リン(P)は湿原北でやや富養化 (P \geq 0.03)の値であったが、その他は0.014以下であったので、富養化傾向が若干あるものの広くには及んではないのでその有無は言及しがたい。

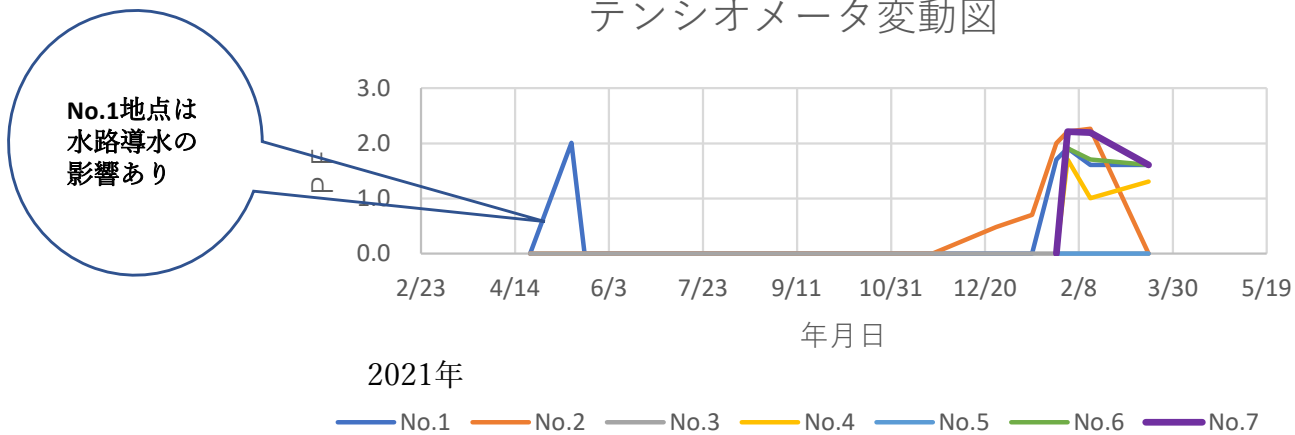
テンシオメータ変動図

乾期にPF値は0以上となる。しかし、その値は小さく、植物の生育範囲にある。

- ・ 表層の黒ボク層・火山灰質粘性土は保水性が高く（PF値が低い）透水性も低いいため雨水などの地下への浸透がし難く、土壌が湿潤状態を維持でき、降雨水が保水貯留される。
- ・ 表層堆積物から黒土層の下位に堆積するスゲノ沢供給の氾濫堆積物より、スゲノ伏流水が地下水として湿原内へ湧出する機構も考えられる。
- ・ 周辺の森林に降った雨の地下浸透水は、高低差に起因する被圧により湿原内への深部での湧出が推定される。
- ・ 湿原環境を維持してきた地質的要因と考えられ、年間の乾湿はあるものの、常時植生が維持される湿潤な保水状態を保持し、生態系のバランスを保持してきたと考えられる。

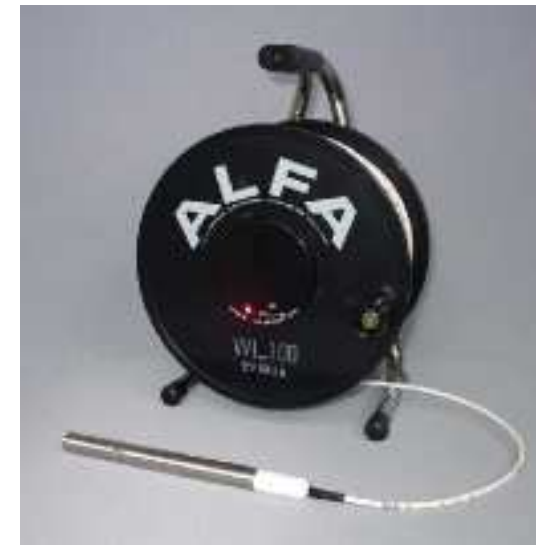
下の写真の触針式水位計で人力計測

携帯型ロープ式触針式水位計の例
