建設工事の安全対策について

静岡県交通基盤部
富士土木事務所

令和5年度 建設工事事故の発生状況

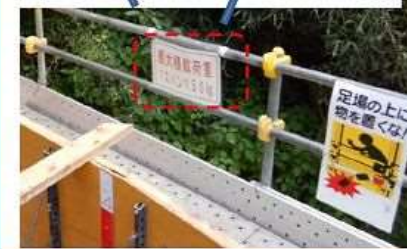
谷止工のコンクリート打設中、左岸上流側に設置していた張出し足場(キャットウォーク)の単クランプ固定部が破損し、高さ約7m下の河床に転落し、2名が骨折、他2名が打撲した。

再発防止策②

足場使用者へ最大積載荷重が明確に伝わるように、3スパン毎に積載荷重表示「最大積載荷重1スパン150kg」を表示する。また、主任技術者・元請職員(いずれも足場作業主任資格保有者)により足場上の作業状況を監視する。

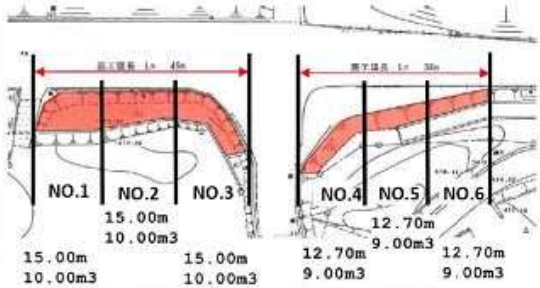
発生日時	令和6年2月27日(火) 午前2時から3時		
災害の種類	公衆災害	工事区分	防草工
事故内容	通行車両損傷	被災者 性別・年齢	—
被災状況	左側ドア等に擦り傷	職業	—
[災害の概要] 防草工で敷設した路盤紙が強風で飛散し、通行車両と接触した。		[事故原因など] ①足場板等による固定のみで風による飛散防止が不十分であった。 ②路盤紙と地盤の隙間から強風が入り込んで飛散することを想定出来なかった。

路盤紙 足場板	
[再発防止策] ①路盤紙を敷設後、その日の内にコンクリートを打設する。 ②施工に当たり、天気予報などで強風状況等を十分に把握した上で施工する。強風の際には、こまめに現場を巡視する。 ③災害防止協議会において、事故発生状況や原因を周知する。

全体を6区間に分けて施工することとし、区間ごとに1日で路盤紙の敷設からコンクリート打設・仕上げまで完了させる。

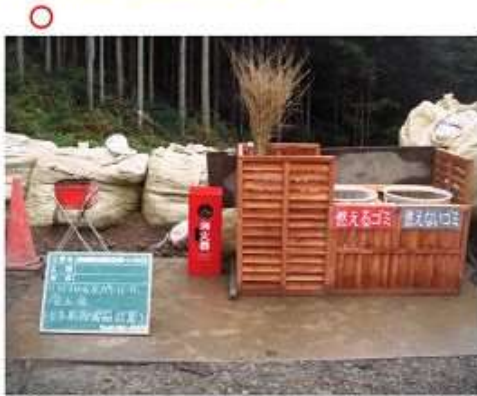
一箇所に、全ての機能を整備させている模範例。 整理整頓を義務付けることは、作業員に安全管理の意識を継続させることにつながる。 ごみ分別、清掃員の整理、消火器等の緊急器具の具備を定期的を確認すること。
